PROVINCIA DI TRENTO
Comunità della Vallagarina
Comune di Vallarsa

Variante generale al P.R.G.

EDIFICI ISOLATI

Schede per il rilievo delle unità edilizie in Centro Storico

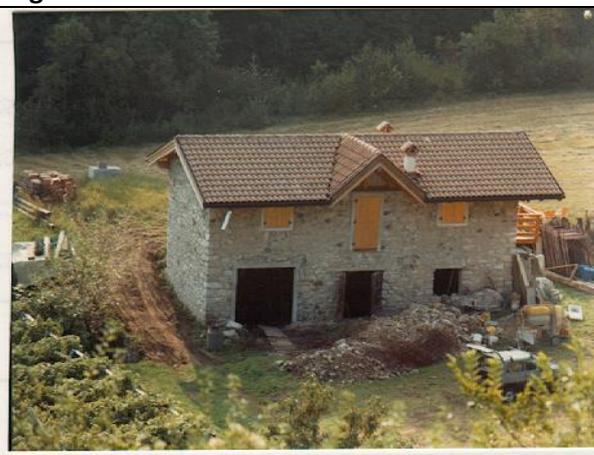
Fotografia edificio

1	Tipologia funzionale	Edificio ad uso zootecnico	Punti
2	Epoca di costruzione	Posteriore al 1939	4
3	Tipologia architettonica storica	Media definizione	6
4	Permanenza dei caratteri formali tradizionali		
	- Volumetrici originali (superfettazioni, ampliamenti, sopraelevazioni)		2
	- Costruttivi (copertura, struttura, aperture, balconi, scale)		1
	- Complementari (manto di copertura, serramenti, abbaini, intonaci)		1
	- Decorativi (affreschi, cornicioni, modanature, bugnati, ecc.)		0
	Totale punteggio		14
5	Degrado	Nullo	
6	Grado di utilizzo	Utilizzato	
7	Spazi di pertinenza	Media qualità	
8	Vincoli Legislativi ---		
9	Categoria di intervento del PRG in vigore		///
10	Vincoli: ---

11	Categoria di intervento prevista	R2
12	Vincoli particolari ---	
13	Categoria di intervento per gli spazi di pertinenza: vedi cartografia	
14	Vincoli : ---

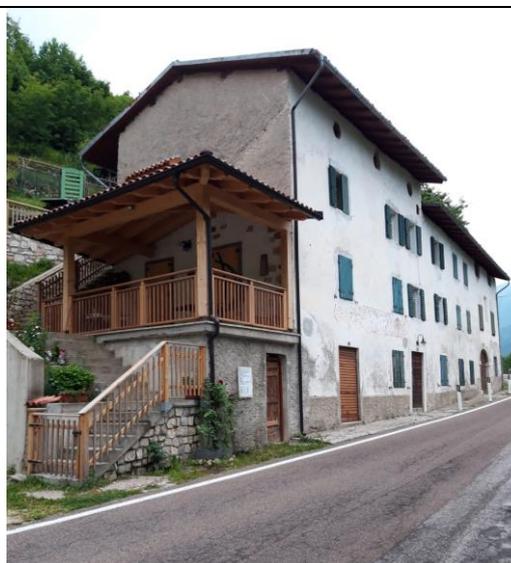
Fotografia edificio

1	Tipologia funzionale	Edificio residenziale	Punti
2	Epoca di costruzione	Anteriore al 1860	8
3	Tipologia architettonica storica	Media definizione	6
4	Permanenza dei caratteri formali tradizionali		
	- Volumetrici originali (superfettazioni, ampliamenti, sopraelevazioni)		2
	- Costruttivi (copertura, struttura, aperture, balconi, scale)		2
	- Complementari (manto di copertura, serramenti, abbaini, intonaci)		2
	- Decorativi (affreschi, cornicioni, modanature, bugnati, ecc.)		0
	Totale punteggio		20
5	Degrado	Nullo	
6	Grado di utilizzo	Utilizzato	
7	Spazi di pertinenza	Media qualità	
8	Vincoli Legislativi ---		
9	Categoria di intervento del PRG in vigore		R3
10	Vincoli:		
	- Vincolo puntuale: portale in pietra

11	Categoria di intervento prevista	R2
12	Vincoli particolari	
	- non si applica la possibilità di sopraelevazione di cui all'art. 105 della L.P. 15/2015 sulla porzione di testa a valle dell'edificio	
13	Categoria di intervento per gli spazi di pertinenza: vedi cartografia	
14	Vincoli :	
	- Art. 20 Vincolo puntuale: portale e partitura fori da mantenere

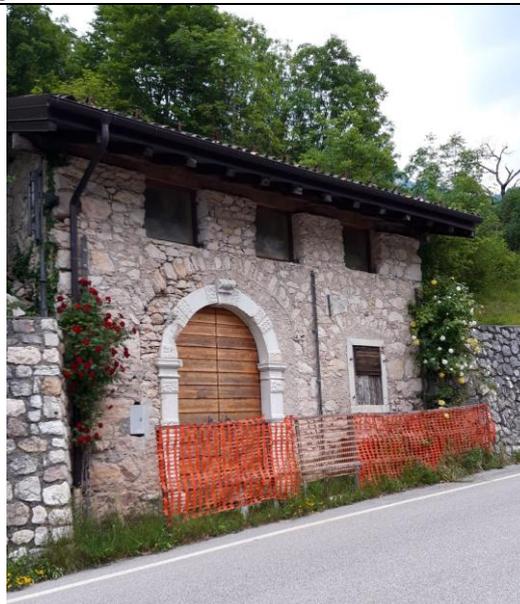
Fotografia edificio

1	Tipologia funzionale	Edificio residenziale	Punti
2	Epoca di costruzione	Tra il 1860 e il 1939	6
3	Tipologia architettonica storica	Alta definizione	8
4	Permanenza dei caratteri formali tradizionali		
	- Volumetrici originali (superfettazioni, ampliamenti, sopraelevazioni)		2
	- Costruttivi (copertura, struttura, aperture, balconi, scale)		1
	- Complementari (manto di copertura, serramenti, abbaini, intonaci)		1
	- Decorativi (affreschi, cornicioni, modanature, bugnati, ecc.)		0
	Totale punteggio		18
5	Degrado	Medio	
6	Grado di utilizzo	In stato di abbandono	
7	Spazi di pertinenza	Media qualità	
8	Vincoli Legislativi ---		
9	Categoria di intervento del PRG in vigore		R2
10	Vincoli: Vincolo puntuale: portale

11	Categoria di intervento prevista	R2
12	Vincoli particolari ---	
13	Categoria di intervento per gli spazi di pertinenza: vedi cartografia	
14	Vincoli : - Art. 20 Vincolo puntuale: portale

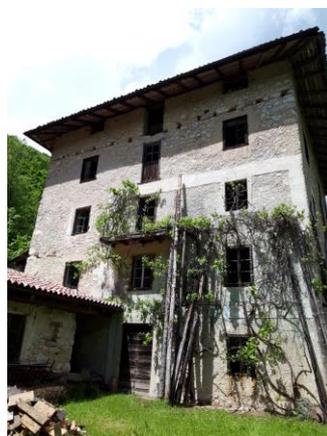
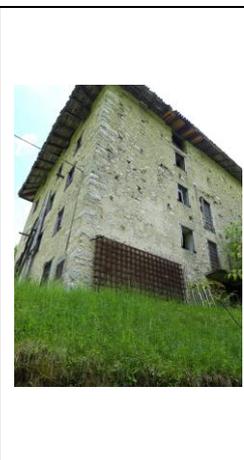
Fotografia edificio

1	Tipologia funzionale	Edificio residenziale	Punti
2	Epoca di costruzione	Anteriore al 1860	8
3	Tipologia architettonica storica	Alta definizione	8
4	Permanenza dei caratteri formali tradizionali		
	- Volumetrici originali (superfettazioni, ampliamenti, sopraelevazioni)		2
	- Costruttivi (copertura, struttura, aperture, balconi, scale)		2
	- Complementari (manto di copertura, serramenti, abbaini, intonaci)		1
	- Decorativi (affreschi, cornicioni, modanature, bugnati, ecc.)		0
	Totale punteggio		21
5	Degrado	Medio - Elevato	
6	Grado di utilizzo	In stato di abbandono	
7	Spazi di pertinenza	Media qualità	
8	Vincoli Legislativi ---		
9	Categoria di intervento del PRG in vigore		R2
10	Vincoli: ---

11	Categoria di intervento prevista	R2
12	Vincoli particolari ---	
13	Categoria di intervento per gli spazi di pertinenza: vedi cartografia	
14	Vincoli : ---

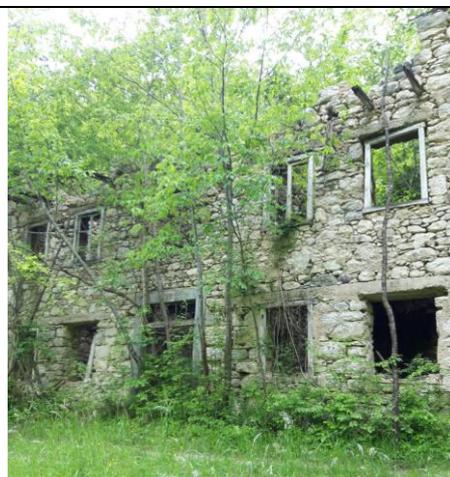
Fotografia edificio

1	Tipologia funzionale	Edificio residenziale	Punti
2	Epoca di costruzione	Anteriore al 1860	8
3	Tipologia architettonica storica	Bassa definizione	4
4	Permanenza dei caratteri formali tradizionali		
	- Volumetrici originali (superfettazioni, ampliamenti, sopraelevazioni)		0
	- Costruttivi (copertura, struttura, aperture, balconi, scale)		0
	- Complementari (manto di copertura, serramenti, abbaini, intonaci)		0
	- Decorativi (affreschi, cornicioni, modanature, bugnati, ecc.)		0
	Totale punteggio		12
5	Degrado	Elevato	
6	Grado di utilizzo	In stato di abbandono	
7	Spazi di pertinenza	Media qualità	
8	Vincoli Legislativi ---		
9	Categoria di intervento del PRG in vigore		R3
10	Vincoli: ---

11	Categoria di intervento prevista	R3
12	Vincoli particolari ---	
13	Categoria di intervento per gli spazi di pertinenza: vedi cartografia	
14	Vincoli : ---

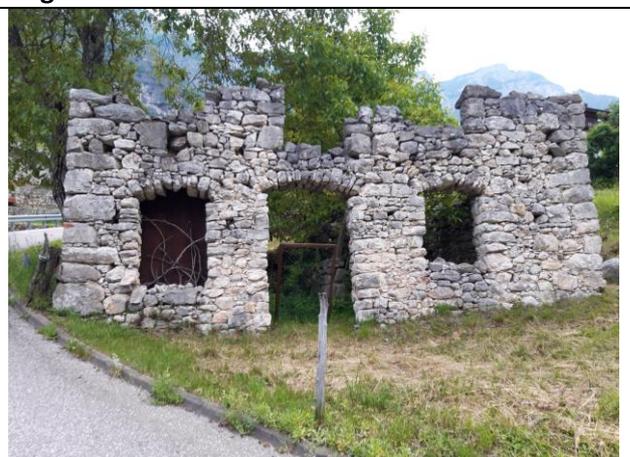
Fotografia edificio

1	Tipologia funzionale	Edificio residenziale	Punti
2	Epoca di costruzione	Tra il 1860 e il 1939	6
3	Tipologia architettonica storica	Bassa definizione	4
4	Permanenza dei caratteri formali tradizionali		
	- Volumetrici originali (superfettazioni, ampliamenti, sopraelevazioni)		0
	- Costruttivi (copertura, struttura, aperture, balconi, scale)		0
	- Complementari (manto di copertura, serramenti, abbaini, intonaci)		0
	- Decorativi (affreschi, cornicioni, modanature, bugnati, ecc.)		0
	Totale punteggio		10
5	Degrado	Elevato	
6	Grado di utilizzo	In stato di abbandono	
7	Spazi di pertinenza	Media qualità	
8	Vincoli Legislativi ---		
9	Categoria di intervento del PRG in vigore		R4
10	Vincoli: ---

11	Categoria di intervento prevista	R3
12	Vincoli particolari ---	
13	Categoria di intervento per gli spazi di pertinenza: vedi cartografia	
14	Vincoli : ---

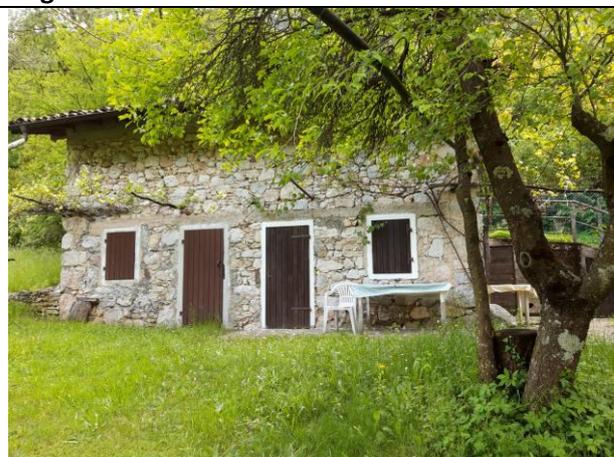
Fotografia edificio

1	Tipologia funzionale	Edificio residenziale	Punti
2	Epoca di costruzione	Tra il 1860 e il 1939	6
3	Tipologia architettonica storica	Media definizione	6
4	Permanenza dei caratteri formali tradizionali		
	- Volumetrici originali (superfettazioni, ampliamenti, sopraelevazioni)		2
	- Costruttivi (copertura, struttura, aperture, balconi, scale)		2
	- Complementari (manto di copertura, serramenti, abbaini, intonaci)		1
	- Decorativi (affreschi, cornicioni, modanature, bugnati, ecc.)		0
	Totale punteggio		17
5	Degrado	Nullo	
6	Grado di utilizzo	Utilizzato	
7	Spazi di pertinenza	Media qualità	
8	Vincoli Legislativi ---		
9	Categoria di intervento del PRG in vigore		R3
10	Vincoli: ---

11	Categoria di intervento prevista	R3
12	Vincoli particolari ---	
13	Categoria di intervento per gli spazi di pertinenza: vedi cartografia	
14	Vincoli :---

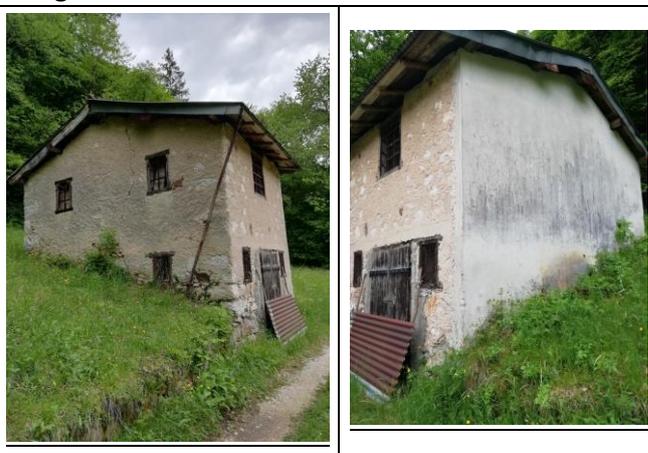
Fotografia edificio

1	Tipologia funzionale	Edificio residenziale	Punti
2	Epoca di costruzione	Tra il 1860 e il 1939	6
3	Tipologia architettonica storica	Bassa definizione	4
4	Permanenza dei caratteri formali tradizionali		
	- Volumetrici originali (superfettazioni, ampliamenti, sopraelevazioni)		2
	- Costruttivi (copertura, struttura, aperture, balconi, scale)		2
	- Complementari (manto di copertura, serramenti, abbaini, intonaci)		1
	- Decorativi (affreschi, cornicioni, modanature, bugnati, ecc.)		0
	Totale punteggio		15
5	Degrado	Medio	
6	Grado di utilizzo	In stato di abbandono	
7	Spazi di pertinenza	Media qualità	
8	Vincoli Legislativi ---		
9	Categoria di intervento del PRG in vigore		R3
10	Vincoli: ---

11	Categoria di intervento prevista	R3
12	Vincoli particolari ---	
13	Categoria di intervento per gli spazi di pertinenza: vedi cartografia	
14	Vincoli : ---

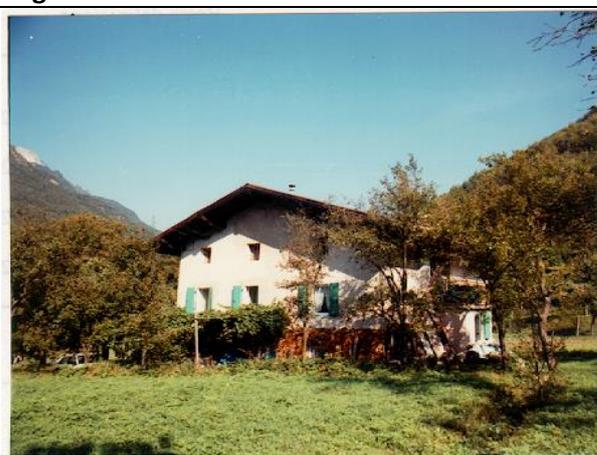
Fotografia edificio

1	Tipologia funzionale	Edificio residenziale	Punti
2	Epoca di costruzione	Anteriore al 1860	8
3	Tipologia architettonica storica	Media definizione	6
4	Permanenza dei caratteri formali tradizionali		
	- Volumetrici originali (superfettazioni, ampliamenti, sopraelevazioni)		1
	- Costruttivi (copertura, struttura, aperture, balconi, scale)		2
	- Complementari (manto di copertura, serramenti, abbaini, intonaci)		2
	- Decorativi (affreschi, cornicioni, modanature, bugnati, ecc.)		0
	Totale punteggio		19
5	Degrado	Nullo	
6	Grado di utilizzo	Utilizzato	
7	Spazi di pertinenza	Media qualità	
8	Vincoli Legislativi ---		
9	Categoria di intervento del PRG in vigore		R3
10	Vincoli: ---

11	Categoria di intervento prevista	R2
12	Vincoli particolari ---	
13	Categoria di intervento per gli spazi di pertinenza: vedi cartografia	
14	Vincoli : ---

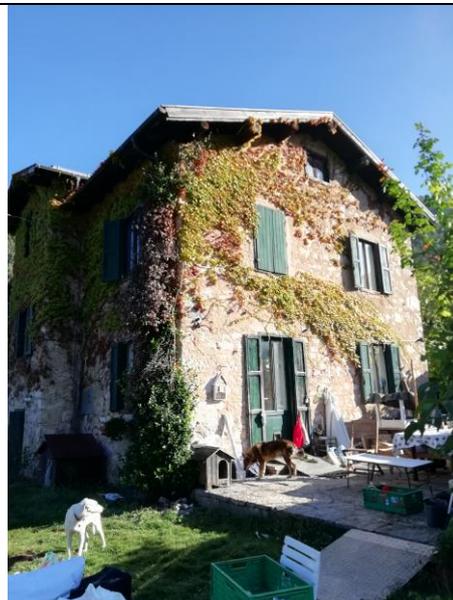
Fotografia edificio

1	Tipologia funzionale	Edificio residenziale	Punti
2	Epoca di costruzione	Tre il 1860 e il 1939	6
3	Tipologia architettonica storica	Alta definizione	8
4	Permanenza dei caratteri formali tradizionali		
	- Volumetrici originali (superfettazioni, ampliamenti, sopraelevazioni)		2
	- Costruttivi (copertura, struttura, aperture, balconi, scale)		1
	- Complementari (manto di copertura, serramenti, abbaini, intonaci)		1
	- Decorativi (affreschi, cornicioni, modanature, bugnati, ecc.)		0
	Totale punteggio		18
5	Degrado	Nullo	
6	Grado di utilizzo	Utilizzato	
7	Spazi di pertinenza	Media qualità	
8	Vincoli Legislativi ---		
9	Categoria di intervento del PRG in vigore		R3
10	Vincoli: ---

11	Categoria di intervento prevista	R3
12	Vincoli particolari ---	
13	Categoria di intervento per gli spazi di pertinenza: vedi cartografia	
14	Vincoli : ---

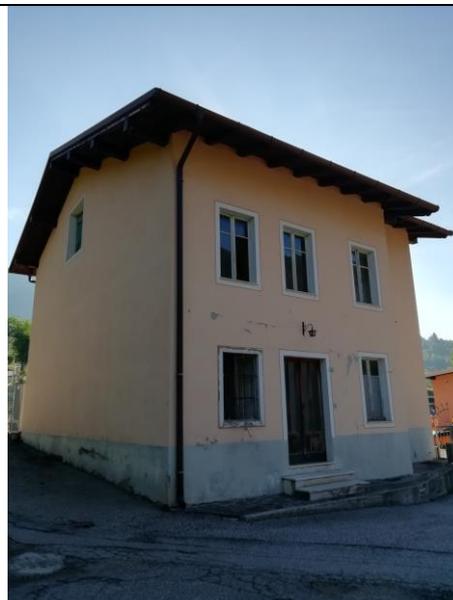
Fotografia edificio

1	Tipologia funzionale	Edificio residenziale	Punti
2	Epoca di costruzione	Tre il 1860 e il 1939	6
3	Tipologia architettonica storica	Media definizione	6
4	Permanenza dei caratteri formali tradizionali		
	- Volumetrici originali (superfettazioni, ampliamenti, sopraelevazioni)		2
	- Costruttivi (copertura, struttura, aperture, balconi, scale)		1
	- Complementari (manto di copertura, serramenti, abbaini, intonaci)		1
	- Decorativi (affreschi, cornicioni, modanature, bugnati, ecc.)		0
	Totale punteggio		16
5	Degrado	Nullo	
6	Grado di utilizzo	Utilizzato	
7	Spazi di pertinenza	Media qualità	
8	Vincoli Legislativi ---		
9	Categoria di intervento del PRG in vigore		R3
10	Vincoli: ---

11	Categoria di intervento prevista	R3
12	Vincoli particolari ---	
13	Categoria di intervento per gli spazi di pertinenza: vedi cartografia	
14	Vincoli : ---

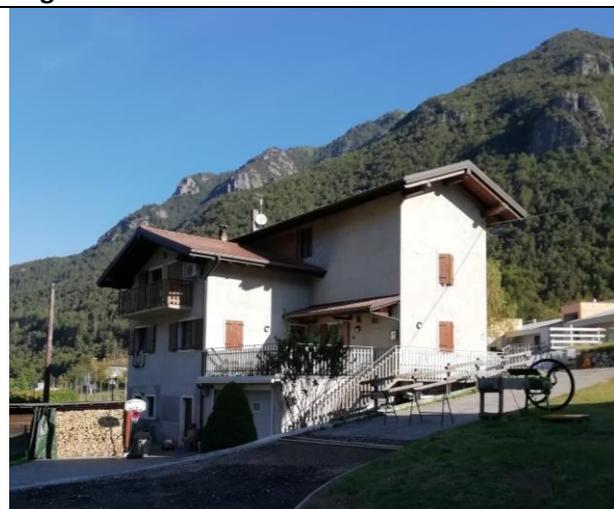
Fotografia edificio

1	Tipologia funzionale	Edificio residenziale	Punti
2	Epoca di costruzione	Tre il 1860 e il 1939	6
3	Tipologia architettonica storica	Media definizione	6
4	Permanenza dei caratteri formali tradizionali		
	- Volumetrici originali (superfettazioni, ampliamenti, sopraelevazioni)		0
	- Costruttivi (copertura, struttura, aperture, balconi, scale)		1
	- Complementari (manto di copertura, serramenti, abbaini, intonaci)		1
	- Decorativi (affreschi, cornicioni, modanature, bugnati, ecc.)		0
	Totale punteggio		14
5	Degrado	Nulla	
6	Grado di utilizzo	Utilizzato	
7	Spazi di pertinenza	Media qualità	
8	Vincoli Legislativi ---		
9	Categoria di intervento del PRG in vigore		R3
10	Vincoli: ---

11	Categoria di intervento prevista	R3
12	Vincoli particolari ---	
13	Categoria di intervento per gli spazi di pertinenza: vedi cartografia	
14	Vincoli : ---

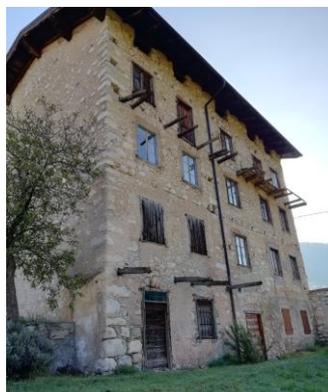
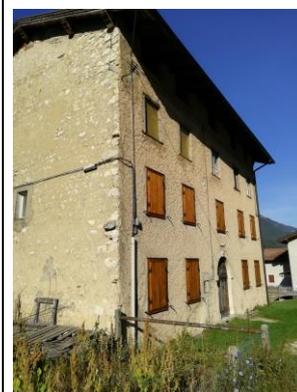
1	Tipologia funzionale	Edificio residenziale	Punti
2	Epoca di costruzione	Tre il 1860 e il 1939	6
3	Tipologia architettonica storica	Alta definizione	8
4	Permanenza dei caratteri formali tradizionali		
	- Volumetrici originali (superfettazioni, ampliamenti, sopraelevazioni)		2
	- Costruttivi (copertura, struttura, aperture, balconi, scale)		2
	- Complementari (manto di copertura, serramenti, abbaini, intonaci)		2
	- Decorativi (affreschi, cornicioni, modanature, bugnati, ecc.)		0
	Totale punteggio		20
5	Degrado	Medio - Elevato	
6	Grado di utilizzo	In stato di abbandono	
7	Spazi di pertinenza	Media qualità	
8	Vincoli Legislativi ---		
9	Categoria di intervento del PRG in vigore		R2
10	Vincoli:		
	- Vincolo Puntuale: portale in pietra

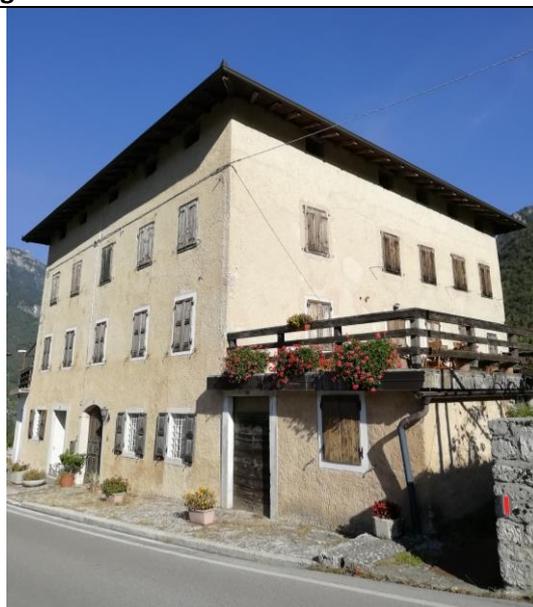
1	Tipologia funzionale	Edificio residenziale	Punti
2	Epoca di costruzione	Anteriore al 1860	8
3	Tipologia architettonica storica	Alta definizione	8
4	Permanenza dei caratteri formali tradizionali		
	- Volumetrici originali (superfettazioni, ampliamenti, sopraelevazioni)		1
	- Costruttivi (copertura, struttura, aperture, balconi, scale)		2
	- Complementari (manto di copertura, serramenti, abbaini, intonaci)		2
	- Decorativi (affreschi, cornicioni, modanature, bugnati, ecc.)		0
	Totale punteggio		21
5	Degrado	Medio	
6	Grado di utilizzo	Sottoutilizzato	
7	Spazi di pertinenza	Media qualità	
8	Vincoli Legislativi ---		
9	Categoria di intervento del PRG in vigore		R2
10	Vincoli: ---

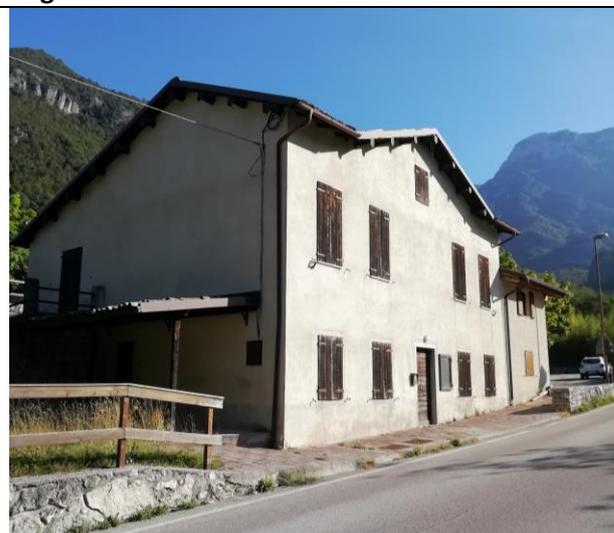
1	Tipologia funzionale	Edificio residenziale	Punti
2	Epoca di costruzione	Tra il 1860 e il 1939	6
3	Tipologia architettonica storica	Alta definizione	6
4	Permanenza dei caratteri formali tradizionali		
	- Volumetrici originali (superfettazioni, ampliamenti, sopraelevazioni)		1
	- Costruttivi (copertura, struttura, aperture, balconi, scale)		2
	- Complementari (manto di copertura, serramenti, abbaini, intonaci)		2
	- Decorativi (affreschi, cornicioni, modanature, bugnati, ecc.)		0
	Totale punteggio		17
5	Degrado	Medio	
6	Grado di utilizzo	Sottoutilizzato	
7	Spazi di pertinenza	Media qualità	
8	Vincoli Legislativi ---		
9	Categoria di intervento del PRG in vigore		R3
10	Vincoli:		
	- ampliamento del 50% in direzione est, solo piano terra

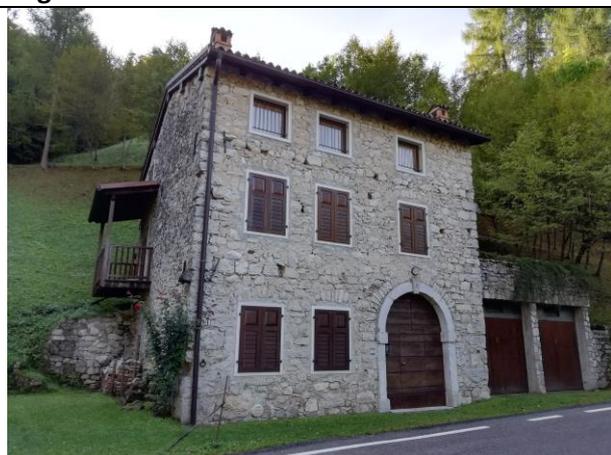
1	Tipologia funzionale	Edificio residenziale	Punti
2	Epoca di costruzione	Tra il 1860 e il 1939	6
3	Tipologia architettonica storica	Alta definizione	8
4	Permanenza dei caratteri formali tradizionali		
	- Volumetrici originali (superfetazioni, ampliamenti, sopraelevazioni)		1
	- Costruttivi (copertura, struttura, aperture, balconi, scale)		2
	- Complementari (manto di copertura, serramenti, abbaini, intonaci)		2
	- Decorativi (affreschi, cornicioni, modanature, bugnati, ecc.)		0
	Totale punteggio		19
5	Degrado	Nullo	
6	Grado di utilizzo	Sottoutilizzato	
7	Spazi di pertinenza	Media qualità	
8	Vincoli Legislativi ---		
9	Categoria di intervento del PRG in vigore		R2
10	Vincoli:		
	- Vincolo puntuale: portale in pietra

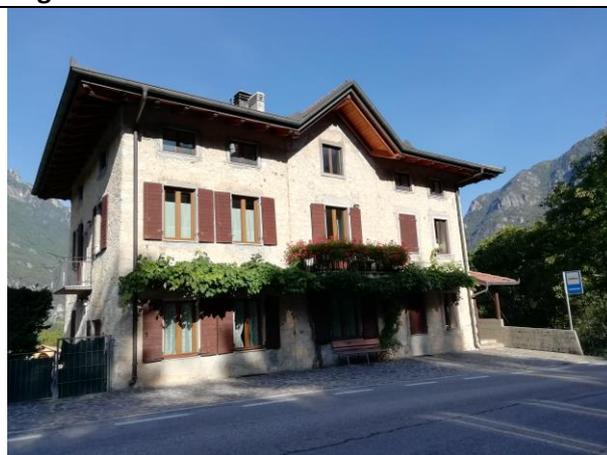
1	Tipologia funzionale	Edificio residenziale	Punti
2	Epoca di costruzione	Tra il 1860 e il 1939	6
3	Tipologia architettonica storica	Media definizione	6
4	Permanenza dei caratteri formali tradizionali - Volumetrici originali (superfetazioni, ampliamenti, sopraelevazioni) - Costruttivi (copertura, struttura, aperture, balconi, scale) - Complementari (manto di copertura, serramenti, abbaini, intonaci) - Decorativi (affreschi, cornicioni, modanature, bugnati, ecc.)		2 1 1 0
	Totale punteggio		16
5	Degrado	Nullo	
6	Grado di utilizzo	Utilizzato	
7	Spazi di pertinenza	Media qualità	
8	Vincoli Legislativi ---		
9	Categoria di intervento del PRG in vigore		R3
10	Vincoli: ---

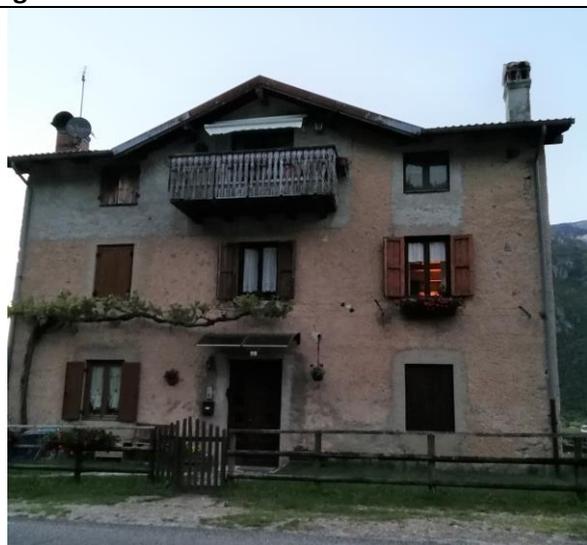
1	Tipologia funzionale	Edificio residenziale	Punti
2	Epoca di costruzione	Tra il 1860 e il 1939	6
3	Tipologia architettonica storica	Media definizione	6
4	Permanenza dei caratteri formali tradizionali		
	- Volumetrici originali (superfettazioni, ampliamenti, sopraelevazioni)		2
	- Costruttivi (copertura, struttura, aperture, balconi, scale)		1
	- Complementari (manto di copertura, serramenti, abbaini, intonaci)		1
	- Decorativi (affreschi, cornicioni, modanature, bugnati, ecc.)		0
	Totale punteggio		16
5	Degrado	Nullo	
6	Grado di utilizzo	Utilizzato	
7	Spazi di pertinenza	Media qualità	
8	Vincoli Legislativi ---		
9	Categoria di intervento del PRG in vigore		R3
10	Vincoli: ---

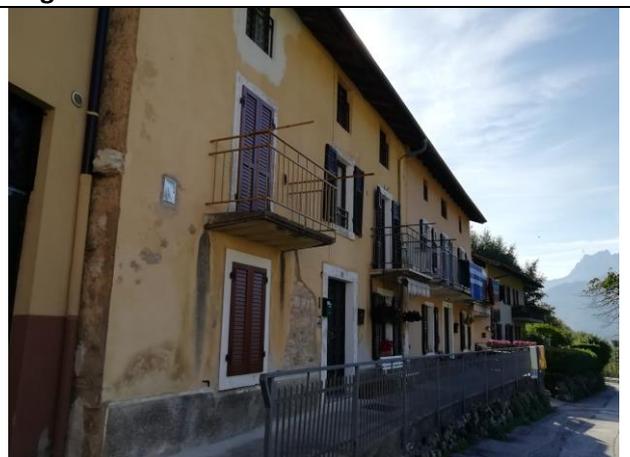
1	Tipologia funzionale	Edificio residenziale	Punti
2	Epoca di costruzione	Posteriore al 1939	4
3	Tipologia architettonica storica	Bassa definizione	4
4	Permanenza dei caratteri formali tradizionali - Volumetrici originali (superfettazioni, ampliamenti, sopraelevazioni) - Costruttivi (copertura, struttura, aperture, balconi, scale) - Complementari (manto di copertura, serramenti, abbaini, intonaci) - Decorativi (affreschi, cornicioni, modanature, bugnati, ecc.)		2 1 1 0
	Totale punteggio		12
5	Degrado	Nullo	
6	Grado di utilizzo	Utilizzato	
7	Spazi di pertinenza	Media qualità	
8	Vincoli Legislativi ---		
9	Categoria di intervento del PRG in vigore		R3
10	Vincoli: ---

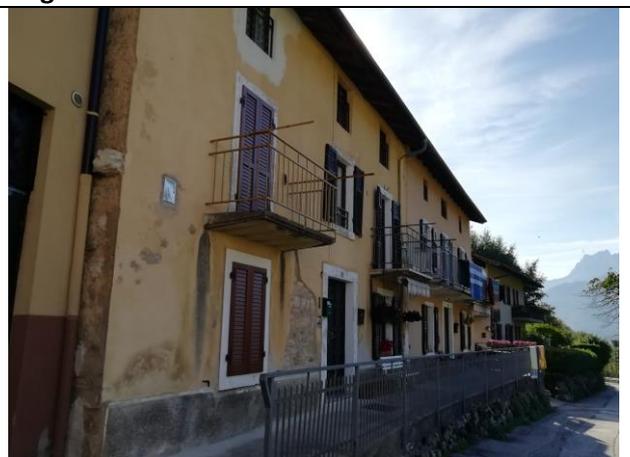
1	Tipologia funzionale	Edificio residenziale	Punti
2	Epoca di costruzione	Posteriore al 1939	4
3	Tipologia architettonica storica	Bassa definizione	4
4	Permanenza dei caratteri formali tradizionali		
	- Volumetrici originali (superfettazioni, ampliamenti, sopraelevazioni)		2
	- Costruttivi (copertura, struttura, aperture, balconi, scale)		1
	- Complementari (manto di copertura, serramenti, abbaini, intonaci)		1
	- Decorativi (affreschi, cornicioni, modanature, bugnati, ecc.)		0
	Totale punteggio		12
5	Degrado	Nullo	
6	Grado di utilizzo	Utilizzato	
7	Spazi di pertinenza	Media qualità	
8	Vincoli Legislativi ---		
9	Categoria di intervento del PRG in vigore		R3
10	Vincoli: ---

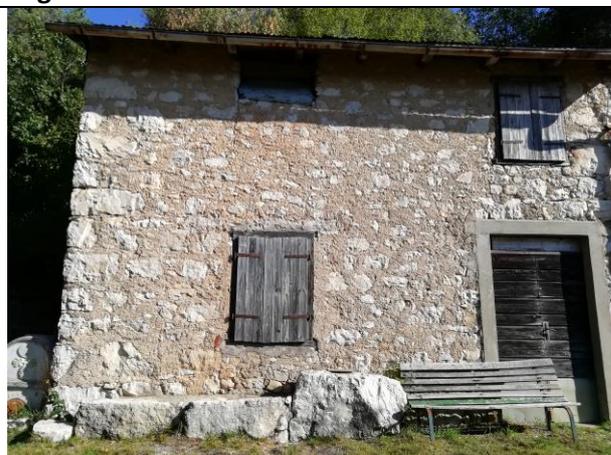
1	Tipologia funzionale	Edificio residenziale	Punti
2	Epoca di costruzione	Tra il 1860 e il 1939	6
3	Tipologia architettonica storica	Media definizione	6
4	Permanenza dei caratteri formali tradizionali		
	- Volumetrici originali (superfettazioni, ampliamenti, sopraelevazioni)		2
	- Costruttivi (copertura, struttura, aperture, balconi, scale)		2
	- Complementari (manto di copertura, serramenti, abbaini, intonaci)		2
	- Decorativi (affreschi, cornicioni, modanature, bugnati, ecc.)		0
	Totale punteggio		18
5	Degrado	Medio	
6	Grado di utilizzo	In stato di abbandono	
7	Spazi di pertinenza	Media qualità	
8	Vincoli Legislativi ---		
9	Categoria di intervento del PRG in vigore		R3
10	Vincoli: ---

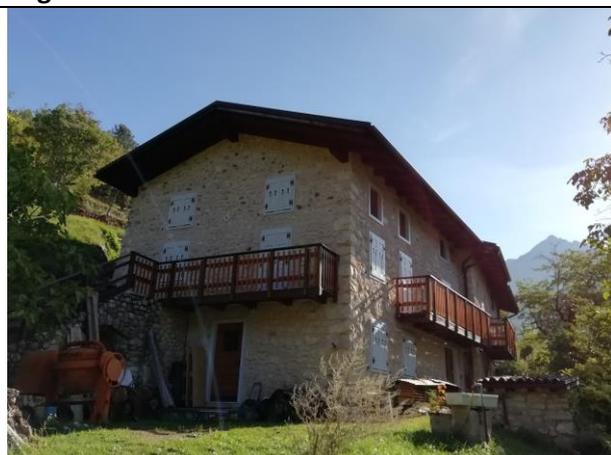
1	Tipologia funzionale	Edificio residenziale	Punti
2	Epoca di costruzione	Tra il 1860 e il 1939	6
3	Tipologia architettonica storica	Alta definizione	8
4	Permanenza dei caratteri formali tradizionali		
	- Volumetrici originali (superfettazioni, ampliamenti, sopraelevazioni)		2
	- Costruttivi (copertura, struttura, aperture, balconi, scale)		2
	- Complementari (manto di copertura, serramenti, abbaini, intonaci)		2
	- Decorativi (affreschi, cornicioni, modanature, bugnati, ecc.)		0
	Totale punteggio		20
5	Degrado	Nullo	
6	Grado di utilizzo	Utilizzato	
7	Spazi di pertinenza	Media qualità	
8	Vincoli Legislativi ---		
9	Categoria di intervento del PRG in vigore		R3
10	Vincoli: ---

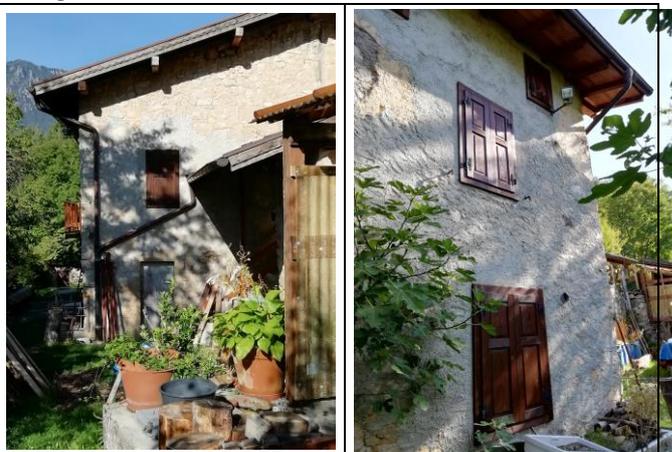
1	Tipologia funzionale	Edificio residenziale	Punti
2	Epoca di costruzione	Tra il 1860 e il 1939	6
3	Tipologia architettonica storica	Media definizione	6
4	Permanenza dei caratteri formali tradizionali		
	- Volumetrici originali (superfettazioni, ampliamenti, sopraelevazioni)		2
	- Costruttivi (copertura, struttura, aperture, balconi, scale)		2
	- Complementari (manto di copertura, serramenti, abbaini, intonaci)		2
	- Decorativi (affreschi, cornicioni, modanature, bugnati, ecc.)		0
	Totale punteggio		18
5	Degrado	Nullo	
6	Grado di utilizzo	Utilizzato	
7	Spazi di pertinenza	Media qualità	
8	Vincoli Legislativi ---		
9	Categoria di intervento del PRG in vigore		R2
10	Vincoli: ---

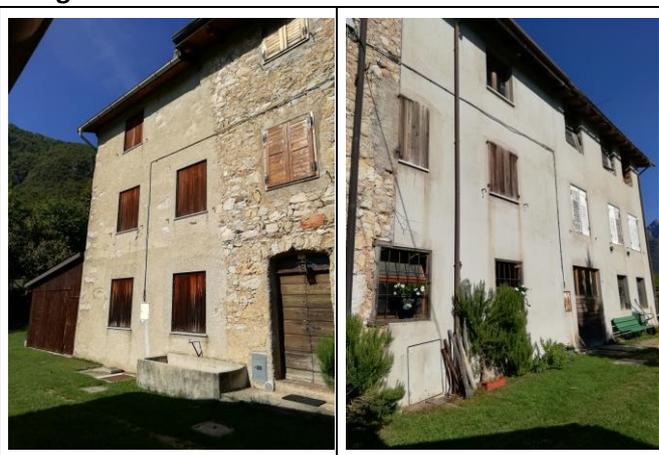
1	Tipologia funzionale	Edificio residenziale	Punti
2	Epoca di costruzione	Tra il 1860 e il 1939	6
3	Tipologia architettonica storica	Bassa definizione	4
4	Permanenza dei caratteri formali tradizionali		
	- Volumetrici originali (superfettazioni, ampliamenti, sopraelevazioni)		1
	- Costruttivi (copertura, struttura, aperture, balconi, scale)		1
	- Complementari (manto di copertura, serramenti, abbaini, intonaci)		1
	- Decorativi (affreschi, cornicioni, modanature, bugnati, ecc.)		0
	Totale punteggio		13
5	Degrado	Medio	
6	Grado di utilizzo	Sottoutilizzato	
7	Spazi di pertinenza	Media qualità	
8	Vincoli Legislativi ---		
9	Categoria di intervento del PRG in vigore		R3
10	Vincoli: ---

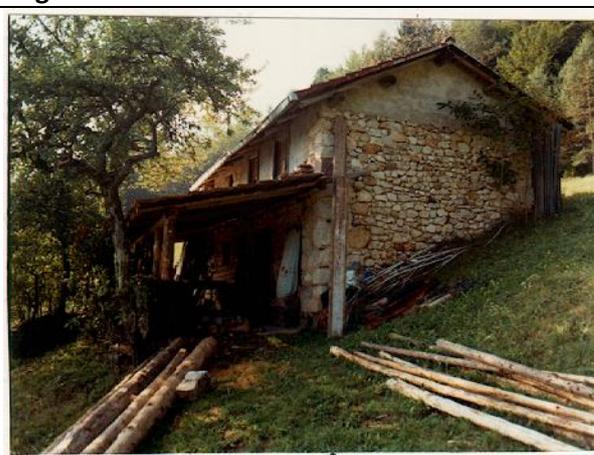
1	Tipologia funzionale	Edificio residenziale	Punti
2	Epoca di costruzione	Tra il 1860 e il 1939	6
3	Tipologia architettonica storica	Media definizione	6
4	Permanenza dei caratteri formali tradizionali		
	- Volumetrici originali (superfettazioni, ampliamenti, sopraelevazioni)		1
	- Costruttivi (copertura, struttura, aperture, balconi, scale)		1
	- Complementari (manto di copertura, serramenti, abbaini, intonaci)		1
	- Decorativi (affreschi, cornicioni, modanature, bugnati, ecc.)		0
	Totale punteggio		15
5	Degrado	Medio	
6	Grado di utilizzo	Sottoutilizzato	
7	Spazi di pertinenza	Media qualità	
8	Vincoli Legislativi ---		
9	Categoria di intervento del PRG in vigore		R3
10	Vincoli: ---

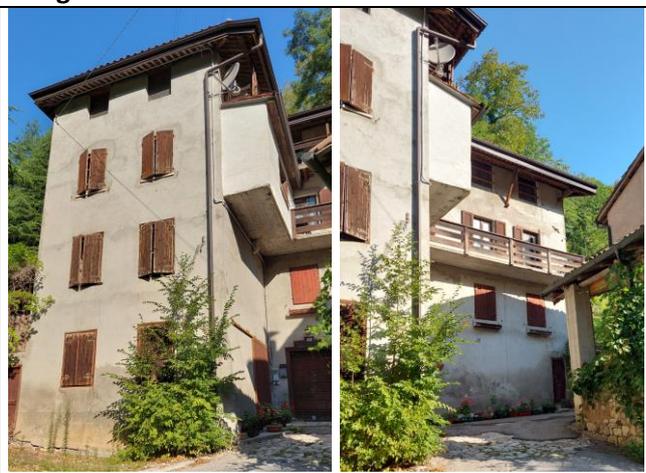
1	Tipologia funzionale	Edificio residenziale	Punti
2	Epoca di costruzione	Anteriore al 1860	8
3	Tipologia architettonica storica	Media definizione	6
4	Permanenza dei caratteri formali tradizionali		
	- Volumetrici originali (superfettazioni, ampliamenti, sopraelevazioni)		1
	- Costruttivi (copertura, struttura, aperture, balconi, scale)		1
	- Complementari (manto di copertura, serramenti, abbaini, intonaci)		2
	- Decorativi (affreschi, cornicioni, modanature, bugnati, ecc.)		0
	Totale punteggio		18
5	Degrado	Nulla	
6	Grado di utilizzo	Sottoutilizzato	
7	Spazi di pertinenza	Media qualità	
8	Vincoli Legislativi ---		
9	Categoria di intervento del PRG in vigore		R3
10	Vincoli: ---

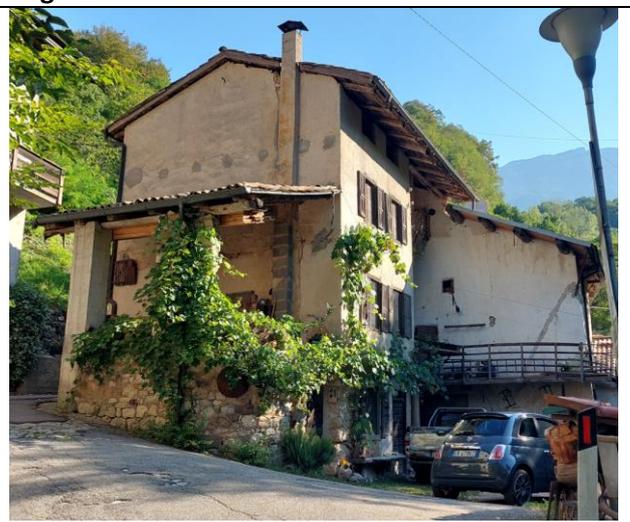
1	Tipologia funzionale	Edificio residenziale	Punti
2	Epoca di costruzione	Tra il 1860 e il 1939	6
3	Tipologia architettonica storica	Media definizione	8
4	Permanenza dei caratteri formali tradizionali		
	- Volumetrici originali (superfettazioni, ampliamenti, sopraelevazioni)		2
	- Costruttivi (copertura, struttura, aperture, balconi, scale)		2
	- Complementari (manto di copertura, serramenti, abbaini, intonaci)		2
	- Decorativi (affreschi, cornicioni, modanature, bugnati, ecc.)		0
	Totale punteggio		20
5	Degrado	Medio - Elevato	
6	Grado di utilizzo	Sottoutilizzato	
7	Spazi di pertinenza	Media qualità	
8	Vincoli Legislativi ---		
9	Categoria di intervento del PRG in vigore		R2
10	Vincoli: ---

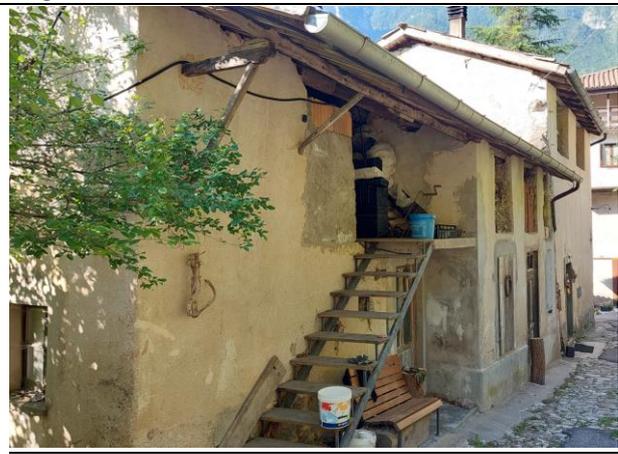
1	Tipologia funzionale	Edificio residenziale	Punti
2	Epoca di costruzione	Tra il 1860 e il 1939	6
3	Tipologia architettonica storica	Alta definizione	8
4	Permanenza dei caratteri formali tradizionali		
	- Volumetrici originali (superfettazioni, ampliamenti, sopraelevazioni)		2
	- Costruttivi (copertura, struttura, aperture, balconi, scale)		1
	- Complementari (manto di copertura, serramenti, abbaini, intonaci)		2
	- Decorativi (affreschi, cornicioni, modanature, bugnati, ecc.)		0
	Totale punteggio		19
5	Degrado	Medio - Elevato	
6	Grado di utilizzo	Sottoutilizzato	
7	Spazi di pertinenza	Media qualità	
8	Vincoli Legislativi ---		
9	Categoria di intervento del PRG in vigore		R3
10	Vincoli: ---

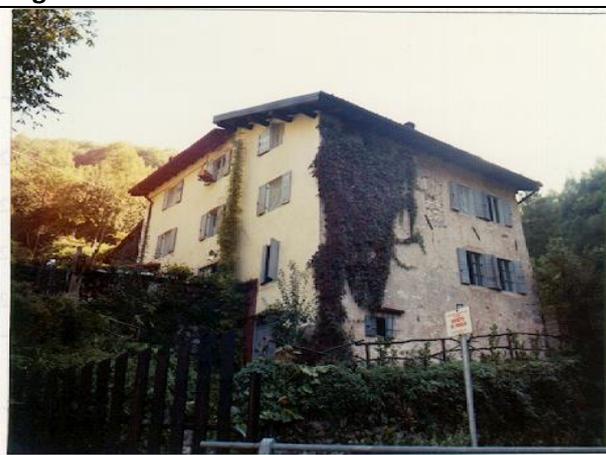
1	Tipologia funzionale	Edificio residenziale	Punti
2	Epoca di costruzione	Anteriore al 1860	8
3	Tipologia architettonica storica	Alta definizione	8
4	Permanenza dei caratteri formali tradizionali		
	- Volumetrici originali (superfettazioni, ampliamenti, sopraelevazioni)		2
	- Costruttivi (copertura, struttura, aperture, balconi, scale)		1
	- Complementari (manto di copertura, serramenti, abbaini, intonaci)		2
	- Decorativi (affreschi, cornicioni, modanature, bugnati, ecc.)		0
	Totale punteggio		21
5	Degrado	Nullo	
6	Grado di utilizzo	Utilizzato	
7	Spazi di pertinenza	Media qualità	
8	Vincoli Legislativi ---		
9	Categoria di intervento del PRG in vigore		R2
10	Vincoli: ---

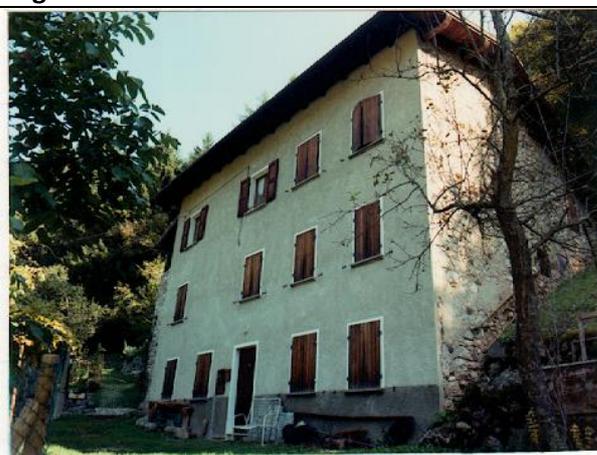
1	Tipologia funzionale	Edificio residenziale	Punti
2	Epoca di costruzione	Anteriore al 1860	8
3	Tipologia architettonica storica	Media definizione	6
4	Permanenza dei caratteri formali tradizionali		
	- Volumetrici originali (superfettazioni, ampliamenti, sopraelevazioni)		2
	- Costruttivi (copertura, struttura, aperture, balconi, scale)		1
	- Complementari (manto di copertura, serramenti, abbaini, intonaci)		2
	- Decorativi (affreschi, cornicioni, modanature, bugnati, ecc.)		0
	Totale punteggio		19
5	Degrado	Nullo	
6	Grado di utilizzo	Sottoutilizzato	
7	Spazi di pertinenza	Media qualità	
8	Vincoli Legislativi ---		
9	Categoria di intervento del PRG in vigore		R3
10	Vincoli: ---

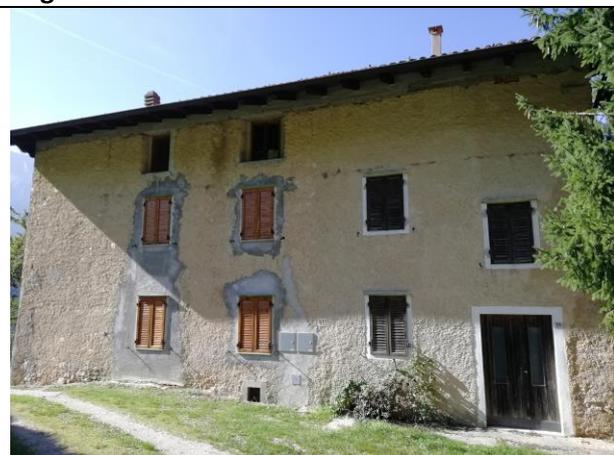
1	Tipologia funzionale	Edificio residenziale	Punti
2	Epoca di costruzione	Anteriore al 1860	8
3	Tipologia architettonica storica	Media definizione	6
4	Permanenza dei caratteri formali tradizionali		
	- Volumetrici originali (superfettazioni, ampliamenti, sopraelevazioni)		2
	- Costruttivi (copertura, struttura, aperture, balconi, scale)		1
	- Complementari (manto di copertura, serramenti, abbaini, intonaci)		1
	- Decorativi (affreschi, cornicioni, modanature, bugnati, ecc.)		0
	Totale punteggio		18
5	Degrado	Nullo	
6	Grado di utilizzo	Sottoutilizzato	
7	Spazi di pertinenza	Media qualità	
8	Vincoli Legislativi ---		
9	Categoria di intervento del PRG in vigore		R3
10	Vincoli: ---

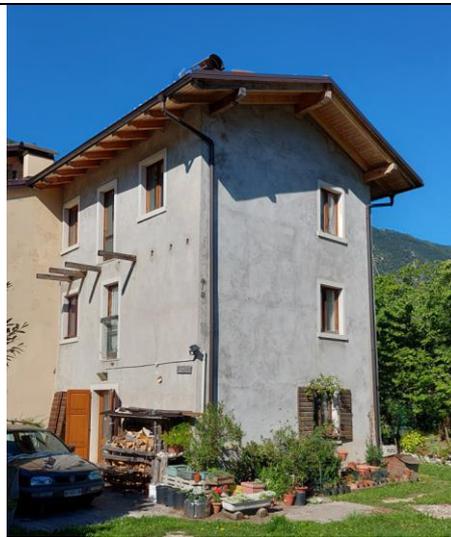
1	Tipologia funzionale	Edificio residenziale	Punti
2	Epoca di costruzione	Anteriore al 1860	8
3	Tipologia architettonica storica	Alta definizione	8
4	Permanenza dei caratteri formali tradizionali		
	- Volumetrici originali (superfettazioni, ampliamenti, sopraelevazioni)		2
	- Costruttivi (copertura, struttura, aperture, balconi, scale)		1
	- Complementari (manto di copertura, serramenti, abbaini, intonaci)		2
	- Decorativi (affreschi, cornicioni, modanature, bugnati, ecc.)		0
	Totale punteggio		21
5	Degrado	Nullo	
6	Grado di utilizzo	Sottoutilizzato	
7	Spazi di pertinenza	Media qualità	
8	Vincoli Legislativi ---		
9	Categoria di intervento del PRG in vigore		R2
10	Vincoli: ---

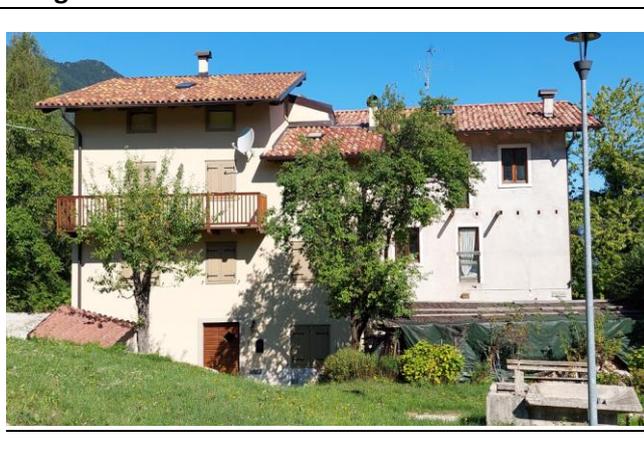
1	Tipologia funzionale	Edificio residenziale	Punti
2	Epoca di costruzione	Anteriore al 1860	8
3	Tipologia architettonica storica	Alta definizione	8
4	Permanenza dei caratteri formali tradizionali		
	- Volumetrici originali (superfettazioni, ampliamenti, sopraelevazioni)		2
	- Costruttivi (copertura, struttura, aperture, balconi, scale)		2
	- Complementari (manto di copertura, serramenti, abbaini, intonaci)		2
	- Decorativi (affreschi, cornicioni, modanature, bugnati, ecc.)		0
	Totale punteggio		22
5	Degrado	Nullo	
6	Grado di utilizzo	Sottoutilizzato	
7	Spazi di pertinenza	Media qualità	
8	Vincoli Legislativi ---		
9	Categoria di intervento del PRG in vigore		R2
10	Vincoli: ---

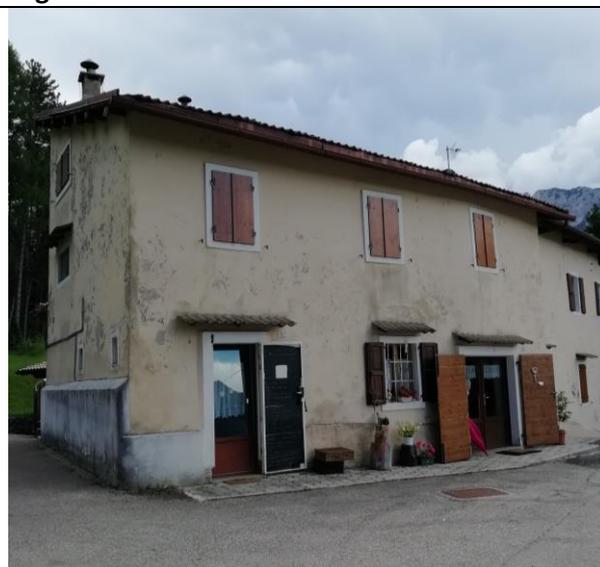
1	Tipologia funzionale	Edificio residenziale	Punti
2	Epoca di costruzione	Anteriore al 1860	8
3	Tipologia architettonica storica	Bassa definizione	4
4	Permanenza dei caratteri formali tradizionali - Volumetrici originali (superfetazioni, ampliamenti, sopraelevazioni) - Costruttivi (copertura, struttura, aperture, balconi, scale) - Complementari (manto di copertura, serramenti, abbaini, intonaci) - Decorativi (affreschi, cornicioni, modanature, bugnati, ecc.)		2 1 1 0
	Totale punteggio		16
5	Degrado	Nullo	
6	Grado di utilizzo	Sottoutilizzato	
7	Spazi di pertinenza	Media qualità	
8	Vincoli Legislativi ---		
9	Categoria di intervento del PRG in vigore		R3
10	Vincoli: ---

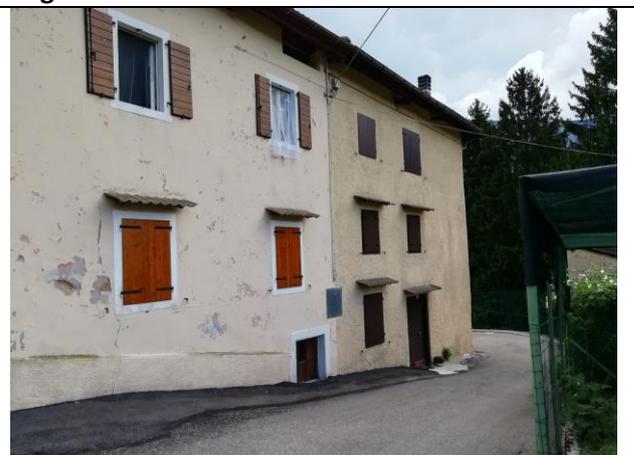
1	Tipologia funzionale	Edificio residenziale	Punti
2	Epoca di costruzione	Anteriore al 1860	8
3	Tipologia architettonica storica	Bassa definizione	4
4	Permanenza dei caratteri formali tradizionali - Volumetrici originali (superfettazioni, ampliamenti, sopraelevazioni) - Costruttivi (copertura, struttura, aperture, balconi, scale) - Complementari (manto di copertura, serramenti, abbaini, intonaci) - Decorativi (affreschi, cornicioni, modanature, bugnati, ecc.)		2 1 1 0
	Totale punteggio		16
5	Degrado	Nullo	
6	Grado di utilizzo	Sottoutilizzato	
7	Spazi di pertinenza	Media qualità	
8	Vincoli Legislativi ---		
9	Categoria di intervento del PRG in vigore		R3
10	Vincoli: ---

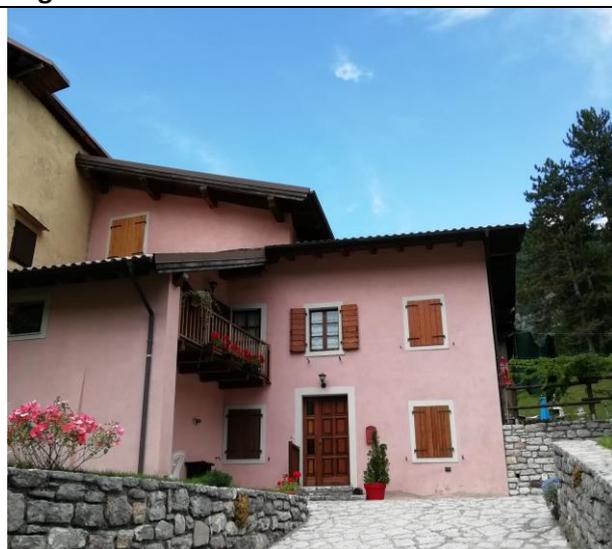
1	Tipologia funzionale	Edificio residenziale	Punti
2	Epoca di costruzione	Anteriore al 1860	8
3	Tipologia architettonica storica	Media definizione	6
4	Permanenza dei caratteri formali tradizionali		
	- Volumetrici originali (superfetazioni, ampliamenti, sopraelevazioni)		2
	- Costruttivi (copertura, struttura, aperture, balconi, scale)		1
	- Complementari (manto di copertura, serramenti, abbaini, intonaci)		2
	- Decorativi (affreschi, cornicioni, modanature, bugnati, ecc.)		0
	Totale punteggio		19
5	Degrado	Nullo	
6	Grado di utilizzo	Sottoutilizzato	
7	Spazi di pertinenza	Media qualità	
8	Vincoli Legislativi ---		
9	Categoria di intervento del PRG in vigore		R2
10	Vincoli: ---

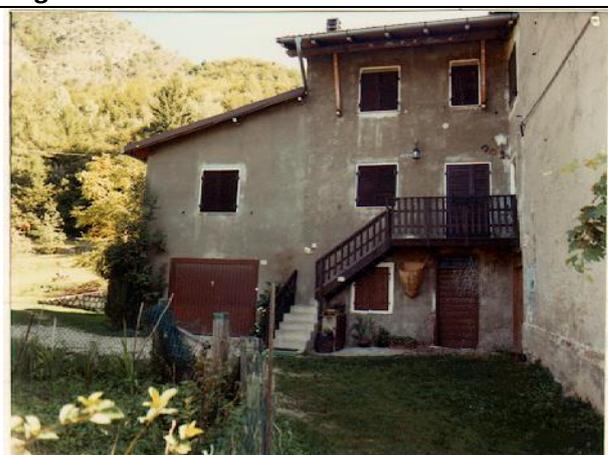
1	Tipologia funzionale	Edificio residenziale	Punti
2	Epoca di costruzione	Tra il 1860 e il 1939	6
3	Tipologia architettonica storica	Media definizione	6
4	Permanenza dei caratteri formali tradizionali		
	- Volumetrici originali (superfettazioni, ampliamenti, sopraelevazioni)		2
	- Costruttivi (copertura, struttura, aperture, balconi, scale)		1
	- Complementari (manto di copertura, serramenti, abbaini, intonaci)		1
	- Decorativi (affreschi, cornicioni, modanature, bugnati, ecc.)		0
	Totale punteggio		16
5	Degrado	Nullo	
6	Grado di utilizzo	Sottoutilizzato	
7	Spazi di pertinenza	Media qualità	
8	Vincoli Legislativi		
9	Categoria di intervento del PRG in vigore		R3
10	Vincoli: ---

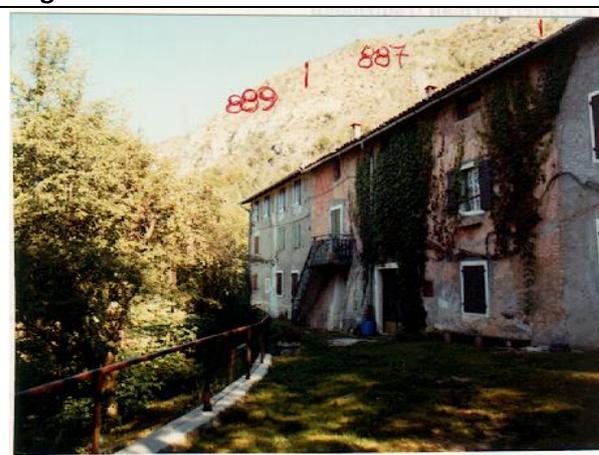
1	Tipologia funzionale	Edificio residenziale	Punti
2	Epoca di costruzione	Anteriore al 1860	8
3	Tipologia architettonica storica	Media definizione	6
4	Permanenza dei caratteri formali tradizionali		
	- Volumetrici originali (superfettazioni, ampliamenti, sopraelevazioni)		2
	- Costruttivi (copertura, struttura, aperture, balconi, scale)		1
	- Complementari (manto di copertura, serramenti, abbaini, intonaci)		1
	- Decorativi (affreschi, cornicioni, modanature, bugnati, ecc.)		0
	Totale punteggio		18
5	Degrado	Nullo	
6	Grado di utilizzo	Sottoutilizzato	
7	Spazi di pertinenza	Media qualità	
8	Vincoli Legislativi ---		
9	Categoria di intervento del PRG in vigore		R3
10	Vincoli: ---

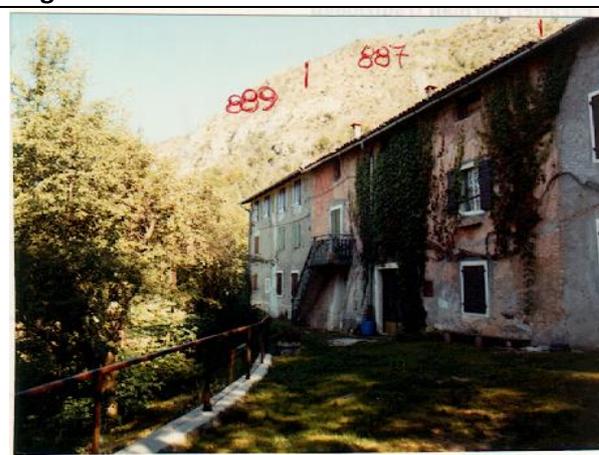
1	Tipologia funzionale	Edificio residenziale	Punti
2	Epoca di costruzione	Anteriore al 1860	8
3	Tipologia architettonica storica	Media definizione	6
4	Permanenza dei caratteri formali tradizionali - Volumetrici originali (superfettazioni, ampliamenti, sopraelevazioni) - Costruttivi (copertura, struttura, aperture, balconi, scale) - Complementari (manto di copertura, serramenti, abbaini, intonaci) - Decorativi (affreschi, cornicioni, modanature, bugnati, ecc.)		2 1 1 0
	Totale punteggio		18
5	Degrado	Medio	
6	Grado di utilizzo	Sottoutilizzato	
7	Spazi di pertinenza	Alta qualità	
8	Vincoli Legislativi ---		
9	Categoria di intervento del PRG in vigore		R2
10	Vincoli: ---

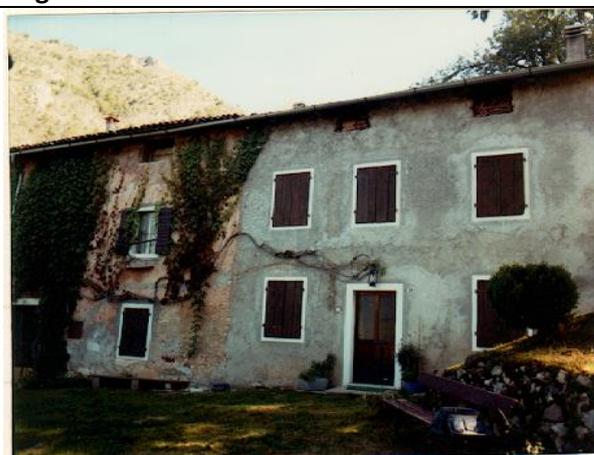
1	Tipologia funzionale	Edificio residenziale	Punti
2	Epoca di costruzione	Tra il 1860 e il 1939	6
3	Tipologia architettonica storica	Media definizione	6
4	Permanenza dei caratteri formali tradizionali		
	- Volumetrici originali (superfettazioni, ampliamenti, sopraelevazioni)		2
	- Costruttivi (copertura, struttura, aperture, balconi, scale)		2
	- Complementari (manto di copertura, serramenti, abbaini, intonaci)		1
	- Decorativi (affreschi, cornicioni, modanature, bugnati, ecc.)		0
	Totale punteggio		17
5	Degrado	Nullo	
6	Grado di utilizzo	Sottoutilizzato	
7	Spazi di pertinenza	Alta qualità	
8	Vincoli Legislativi ---		
9	Categoria di intervento del PRG in vigore		R3
10	Vincoli: ---

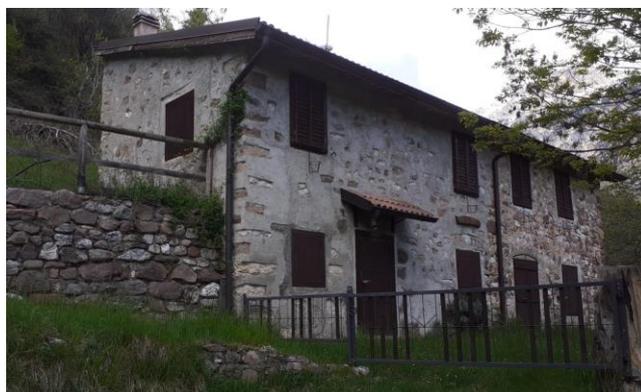
1	Tipologia funzionale	Edificio rustico - baita	Punti
2	Epoca di costruzione	Tra il 1860 e il 1939	6
3	Tipologia architettonica storica	Media definizione	8
4	Permanenza dei caratteri formali tradizionali		
	- Volumetrici originali (superfettazioni, ampliamenti, sopraelevazioni)		2
	- Costruttivi (copertura, struttura, aperture, balconi, scale)		1
	- Complementari (manto di copertura, serramenti, abbaini, intonaci)		2
	- Decorativi (affreschi, cornicioni, modanature, bugnati, ecc.)		0
	Totale punteggio		19
5	Degrado	Nullo	
6	Grado di utilizzo	Utilizzato	
7	Spazi di pertinenza	Media qualità	
8	Vincoli Legislativi ---		
9	Categoria di intervento del PRG in vigore		R2
10	Vincoli: ---

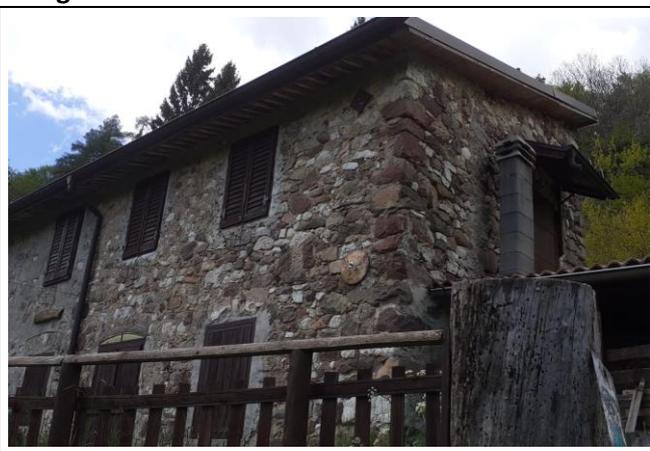
1	Tipologia funzionale	Edificio rustico - baita	Punti
2	Epoca di costruzione	Tra il 1860 e il 1939	6
3	Tipologia architettonica storica	Alta definizione	8
4	Permanenza dei caratteri formali tradizionali		
	- Volumetrici originali (superfettazioni, ampliamenti, sopraelevazioni)		2
	- Costruttivi (copertura, struttura, aperture, balconi, scale)		1
	- Complementari (manto di copertura, serramenti, abbaini, intonaci)		2
	- Decorativi (affreschi, cornicioni, modanature, bugnati, ecc.)		
	Totale punteggio		19
5	Degrado	Nullo	
6	Grado di utilizzo	Utilizzato	
7	Spazi di pertinenza	Media qualità	
8	Vincoli Legislativi ---		
9	Categoria di intervento del PRG in vigore		R2
10	Vincoli: ---

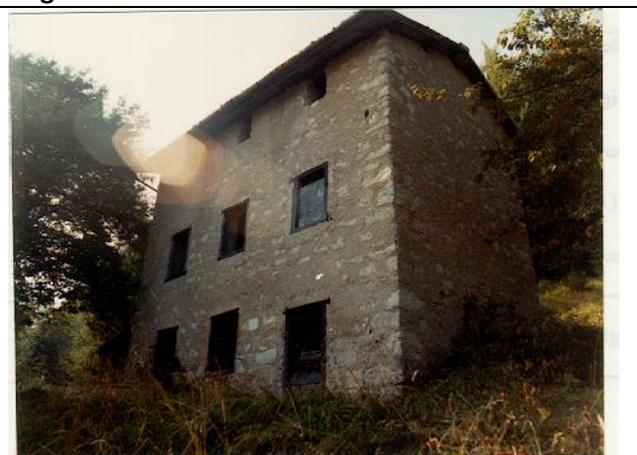
1	Tipologia funzionale	Edificio rustico - baita	Punti
2	Epoca di costruzione	Tra il 1860 e il 1939	6
3	Tipologia architettonica storica	Alta definizione	8
4	Permanenza dei caratteri formali tradizionali		
	- Volumetrici originali (superfettazioni, ampliamenti, sopraelevazioni)		2
	- Costruttivi (copertura, struttura, aperture, balconi, scale)		2
	- Complementari (manto di copertura, serramenti, abbaini, intonaci)		1
	- Decorativi (affreschi, cornicioni, modanature, bugnati, ecc.)		
	Totale punteggio		19
5	Degrado	Nullo	
6	Grado di utilizzo	In stato di abbandono	
7	Spazi di pertinenza	Media qualità	
8	Vincoli Legislativi ---		
9	Categoria di intervento del PRG in vigore		R3
10	Vincoli: ---

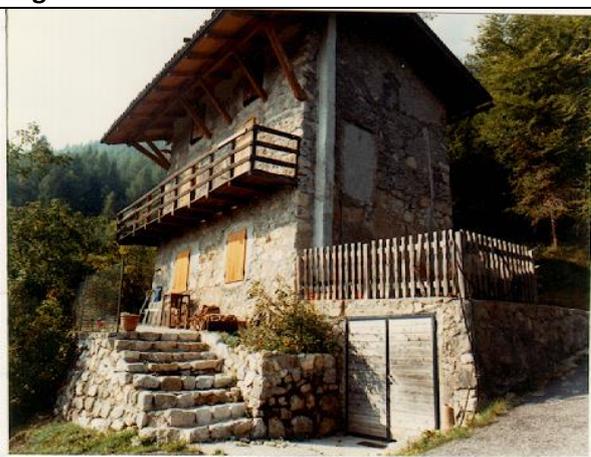
1	Tipologia funzionale	Edificio rustico - baita	Punti
2	Epoca di costruzione	Tra il 1860 e il 1939	6
3	Tipologia architettonica storica	Media definizione	6
4	Permanenza dei caratteri formali tradizionali		
	- Volumetrici originali (superfettazioni, ampliamenti, sopraelevazioni)		2
	- Costruttivi (copertura, struttura, aperture, balconi, scale)		2
	- Complementari (manto di copertura, serramenti, abbaini, intonaci)		2
	- Decorativi (affreschi, cornicioni, modanature, bugnati, ecc.)		
	Totale punteggio		18
5	Degrado	Nulla	
6	Grado di utilizzo	Utilizzato	
7	Spazi di pertinenza	Media qualità	
8	Vincoli Legislativi ---		
9	Categoria di intervento del PRG in vigore		R3
10	Vincoli: ---

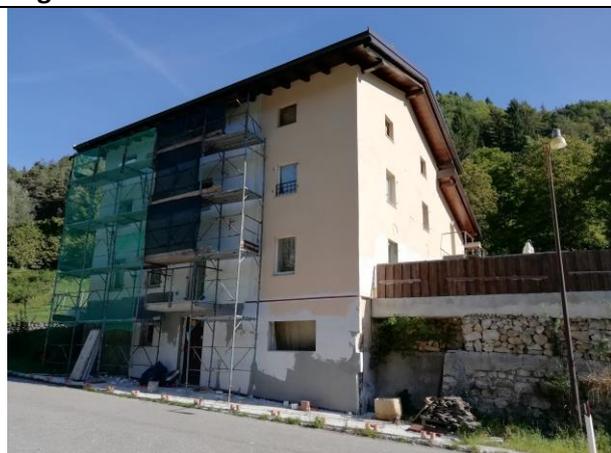
1	Tipologia funzionale	Edificio residenziale	Punti
2	Epoca di costruzione	Tra il 1860 e il 1939	6
3	Tipologia architettonica storica	Media definizione	6
4	Permanenza dei caratteri formali tradizionali - Volumetrici originali (superfetazioni, ampliamenti, sopraelevazioni) - Costruttivi (copertura, struttura, aperture, balconi, scale) - Complementari (manto di copertura, serramenti, abbaini, intonaci) - Decorativi (affreschi, cornicioni, modanature, bugnati, ecc.)		1 1 2
	Totale punteggio		16
5	Degrado	Nullo	
6	Grado di utilizzo	Utilizzato	
7	Spazi di pertinenza	Media qualità	
8	Vincoli Legislativi ---		
9	Categoria di intervento del PRG in vigore		R3
10	Vincoli: ---
