PROVINCIA DI TRENTO
Comunità della Vallagarina
Comune di Vallarsa

Variante generale al P.R.G.

EDIFICI ISOLATI

Schede per il rilievo delle unità edilizie in Centro Storico

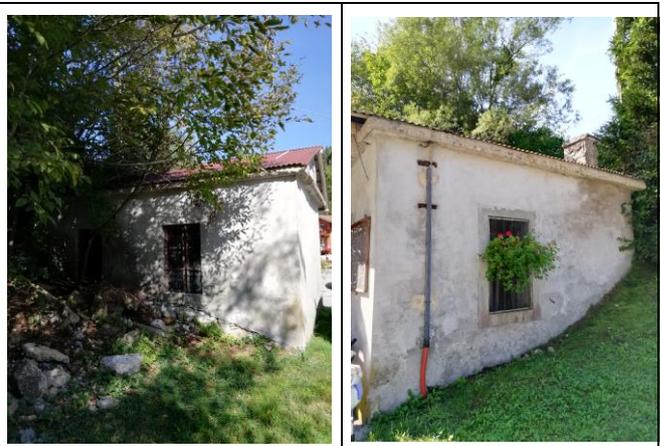
1	Tipologia funzionale	Edificio residenziale	Punti
2	Epoca di costruzione	Posteriore al 1939	4
3	Tipologia architettonica storica	Bassa definizione	4
4	Permanenza dei caratteri formali tradizionali		
	- Volumetrici originali (superfettazioni, ampliamenti, sopraelevazioni)		2
	- Costruttivi (copertura, struttura, aperture, balconi, scale)		1
	- Complementari (manto di copertura, serramenti, abbaini, intonaci)		1
	- Decorativi (affreschi, cornicioni, modanature, bugnati, ecc.)		
	Totale punteggio		12
5	Degrado	Nullo	
6	Grado di utilizzo	Utilizzato	
7	Spazi di pertinenza	Media qualità	
8	Vincoli Legislativi ---		
9	Categoria di intervento del PRG in vigore		R3
10	Vincoli:		
	- ampliamento del 100%

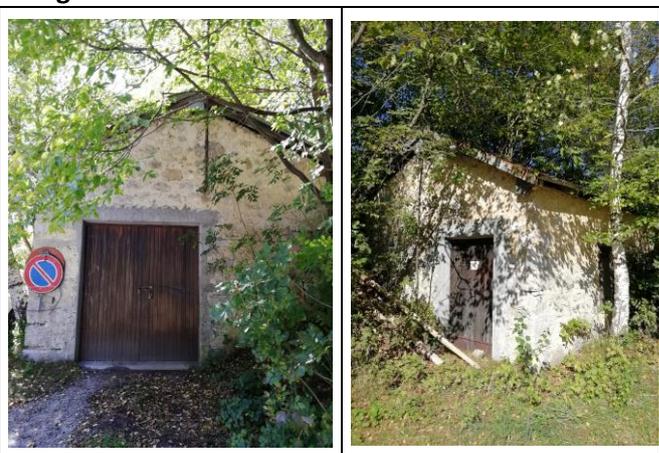
1	Tipologia funzionale	Edificio produttivo	Punti
2	Epoca di costruzione	Tra il 1860 e il 1939	6
3	Tipologia architettonica storica	Bassa definizione	4
4	Permanenza dei caratteri formali tradizionali - Volumetrici originali (superfettazioni, ampliamenti, sopraelevazioni) - Costruttivi (copertura, struttura, aperture, balconi, scale) - Complementari (manto di copertura, serramenti, abbaini, intonaci) - Decorativi (affreschi, cornicioni, modanature, bugnati, ecc.)		2 2 2
	Totale punteggio		16
5	Degrado	Nullo	
6	Grado di utilizzo	Utilizzato	
7	Spazi di pertinenza	Media qualità	
8	Vincoli Legislativi ---		
9	Categoria di intervento del PRG in vigore		R2
10	Vincoli: ---

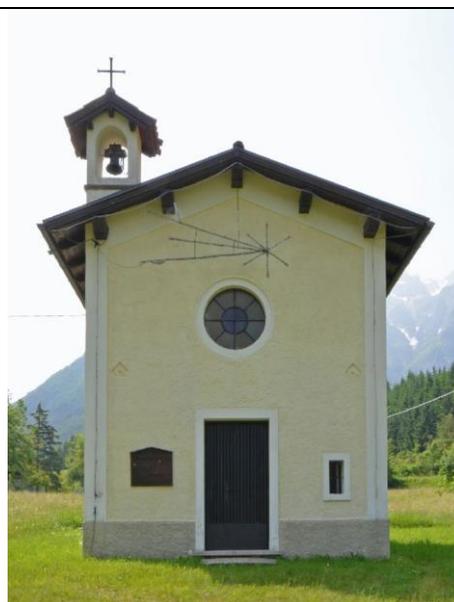
1	Tipologia funzionale	Edificio speciale	Punti
2	Epoca di costruzione	Tra il 1860 e il 1939	6
3	Tipologia architettonica storica	Alta definizione	6
4	Permanenza dei caratteri formali tradizionali		
	- Volumetrici originali (superfettazioni, ampliamenti, sopraelevazioni)		2
	- Costruttivi (copertura, struttura, aperture, balconi, scale)		2
	- Complementari (manto di copertura, serramenti, abbaini, intonaci)		2
	- Decorativi (affreschi, cornicioni, modanature, bugnati, ecc.)		
	Totale punteggio		18
5	Degrado	Nullo	
6	Grado di utilizzo	Sottoutilizzato	
7	Spazi di pertinenza	Media qualità	
8	Vincoli Legislativi ---		
9	Categoria di intervento del PRG in vigore		R1
10	Vincoli: ---

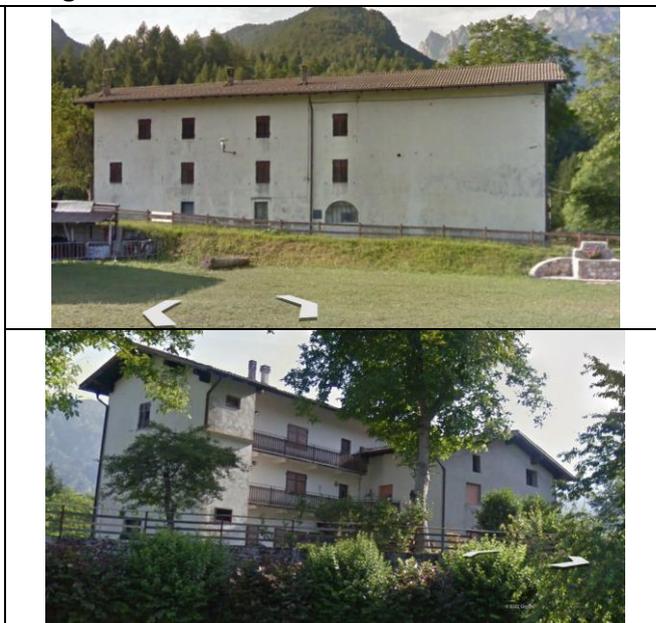
1	Tipologia funzionale	Edificio residenziale	Punti
2	Epoca di costruzione	Anteriore al 1860	8
3	Tipologia architettonica storica	Bassa definizione	4
4	Permanenza dei caratteri formali tradizionali - Volumetrici originali (superfettazioni, ampliamenti, sopraelevazioni) - Costruttivi (copertura, struttura, aperture, balconi, scale) - Complementari (manto di copertura, serramenti, abbaini, intonaci) - Decorativi (affreschi, cornicioni, modanature, bugnati, ecc.)		2 1 1
	Totale punteggio		16
5	Degrado	Nullo	
6	Grado di utilizzo	Sottoutilizzato	
7	Spazi di pertinenza	Media qualità	
8	Vincoli Legislativi ---		
9	Categoria di intervento del PRG in vigore		R3
10	Vincoli: ---

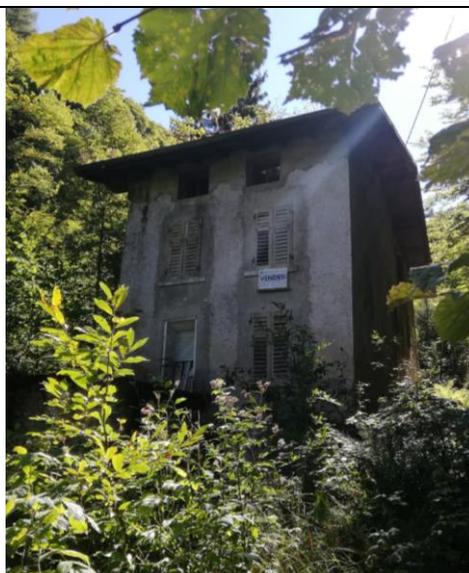
1	Tipologia funzionale	Altro - ex Molino	Punti
2	Epoca di costruzione	Anteriore al 1860	8
3	Tipologia architettonica storica	Bassa definizione	4
4	Permanenza dei caratteri formali tradizionali - Volumetrici originali (superfettazioni, ampliamenti, sopraelevazioni) - Costruttivi (copertura, struttura, aperture, balconi, scale) - Complementari (manto di copertura, serramenti, abbaini, intonaci) - Decorativi (affreschi, cornicioni, modanature, bugnati, ecc.)		2 1 1
	Totale punteggio		16
5	Degrado	Medio - Elevato	
6	Grado di utilizzo	In stato di abbandono	
7	Spazi di pertinenza	Bassa qualità	
8	Vincoli Legislativi ---		
9	Categoria di intervento del PRG in vigore		R3
10	Vincoli: ---

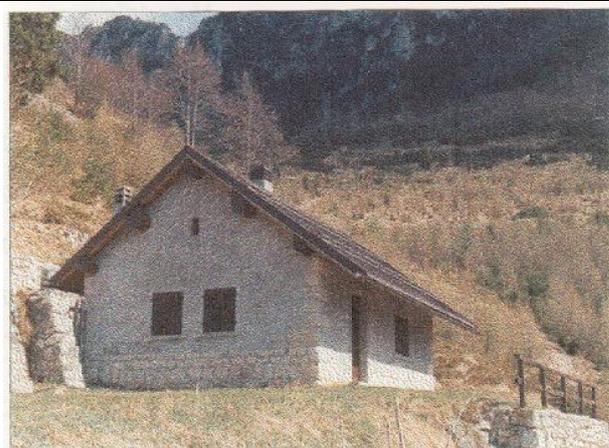
1	Tipologia funzionale	Altro – uso Forestale	Punti
2	Epoca di costruzione	Posteriore al 1939	4
3	Tipologia architettonica storica	Alta definizione	8
4	Permanenza dei caratteri formali tradizionali - Volumetrici originali (superfettazioni, ampliamenti, sopraelevazioni) - Costruttivi (copertura, struttura, aperture, balconi, scale) - Complementari (manto di copertura, serramenti, abbaini, intonaci) - Decorativi (affreschi, cornicioni, modanature, bugnati, ecc.)		2 2 2
	Totale punteggio		18
5	Degrado	Nullo	
6	Grado di utilizzo	Utilizzato	
7	Spazi di pertinenza	Media qualità	
8	Vincoli Legislativi ---		
9	Categoria di intervento del PRG in vigore		R3
10	Vincoli: ---

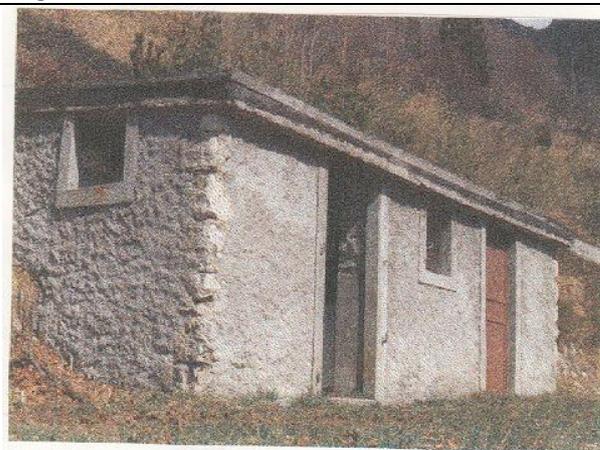
1	Tipologia funzionale	Altro – bivacco	Punti
2	Epoca di costruzione	Posteriore al 1939	4
3	Tipologia architettonica storica	Bassa definizione	4
4	Permanenza dei caratteri formali tradizionali - Volumetrici originali (superfetazioni, ampliamenti, sopraelevazioni) - Costruttivi (copertura, struttura, aperture, balconi, scale) - Complementari (manto di copertura, serramenti, abbaini, intonaci) - Decorativi (affreschi, cornicioni, modanature, bugnati, ecc.)		2 1 1
	Totale punteggio		12
5	Degrado	Nullo	
6	Grado di utilizzo	Utilizzato	
7	Spazi di pertinenza	Media qualità	
8	Vincoli Legislativi ---		
9	Categoria di intervento del PRG in vigore		R3
10	Vincoli: ---

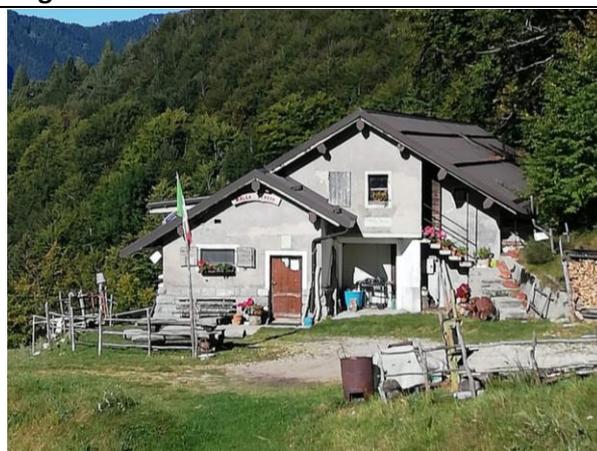
1	Tipologia funzionale	Edificio rustico - baita	Punti
2	Epoca di costruzione	Tra il 1860 e il 1939	6
3	Tipologia architettonica storica	Alta definizione	8
4	Permanenza dei caratteri formali tradizionali - Volumetrici originali (superfettazioni, ampliamenti, sopraelevazioni) - Costruttivi (copertura, struttura, aperture, balconi, scale) - Complementari (manto di copertura, serramenti, abbaini, intonaci) - Decorativi (affreschi, cornicioni, modanature, bugnati, ecc.)		1 1 1
	Totale punteggio		17
5	Degrado	Nulla	
6	Grado di utilizzo	Utilizzato	
7	Spazi di pertinenza	Media qualità	
8	Vincoli Legislativi ---		
9	Categoria di intervento del PRG in vigore		R3
10	Vincoli: ---

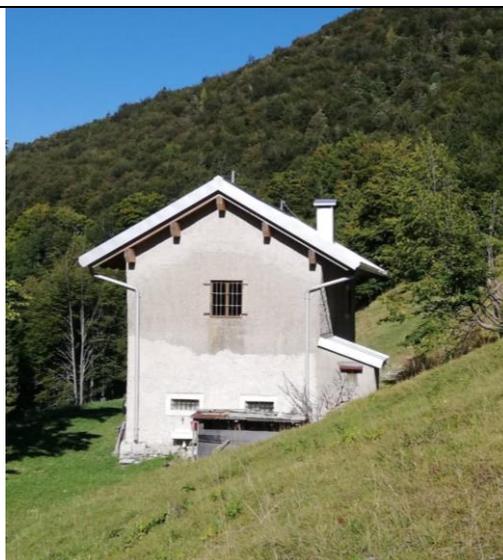
1	Tipologia funzionale	Edificio rustico - baita	Punti
2	Epoca di costruzione	Tra il 1860 e il 1939	6
3	Tipologia architettonica storica	Alta definizione	8
4	Permanenza dei caratteri formali tradizionali		
	- Volumetrici originali (superfettazioni, ampliamenti, sopraelevazioni)		1
	- Costruttivi (copertura, struttura, aperture, balconi, scale)		1
	- Complementari (manto di copertura, serramenti, abbaini, intonaci)		1
	- Decorativi (affreschi, cornicioni, modanature, bugnati, ecc.)		
	Totale punteggio		17
5	Degrado	Nullo	
6	Grado di utilizzo	Utilizzato	
7	Spazi di pertinenza	Media qualità	
8	Vincoli Legislativi		
9	Categoria di intervento del PRG in vigore		R3
10	Vincoli: ---

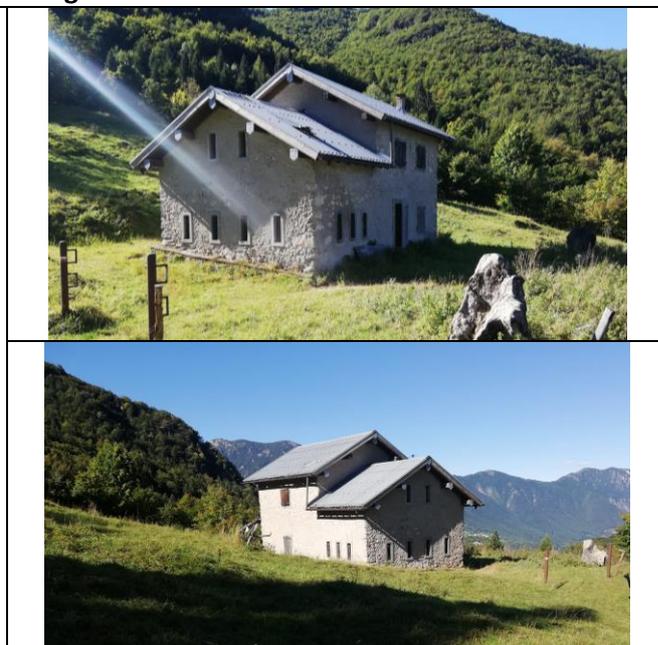
1	Tipologia funzionale	Altro – Malga Morbi	Punti
2	Epoca di costruzione	Anteriore al 1860	8
3	Tipologia architettonica storica	Alta definizione	8
4	Permanenza dei caratteri formali tradizionali		
	- Volumetrici originali (superfettazioni, ampliamenti, sopraelevazioni)		2
	- Costruttivi (copertura, struttura, aperture, balconi, scale)		2
	- Complementari (manto di copertura, serramenti, abbaini, intonaci)		2
	- Decorativi (affreschi, cornicioni, modanature, bugnati, ecc.)		
	Totale punteggio		22
5	Degrado	Nulla	
6	Grado di utilizzo	Sottoutilizzato	
7	Spazi di pertinenza	Media qualità	
8	Vincoli Legislativi ---		
9	Categoria di intervento del PRG in vigore		R2
10	Vincoli: ---

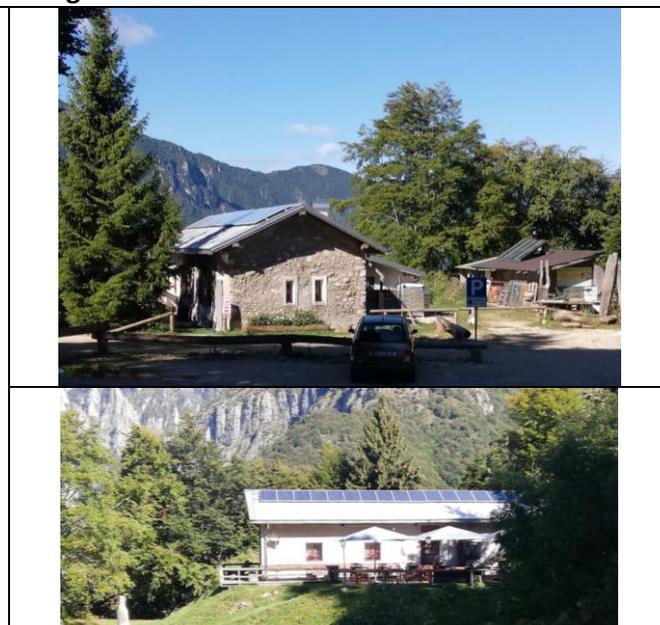
1	Tipologia funzionale	Altro – Bar ristoro	Punti
2	Epoca di costruzione	Anteriore al 1860	8
3	Tipologia architettonica storica	Alta definizione	8
4	Permanenza dei caratteri formali tradizionali		
	- Volumetrici originali (superfetazioni, ampliamenti, sopraelevazioni)		1
	- Costruttivi (copertura, struttura, aperture, balconi, scale)		1
	- Complementari (manto di copertura, serramenti, abbaini, intonaci)		1
	- Decorativi (affreschi, cornicioni, modanature, bugnati, ecc.)		
	Totale punteggio		19
5	Degrado	Nullo	
6	Grado di utilizzo	Utilizzato	
7	Spazi di pertinenza	Media qualità	
8	Vincoli Legislativi ---		
9	Categoria di intervento del PRG in vigore		R3
10	Vincoli: ---

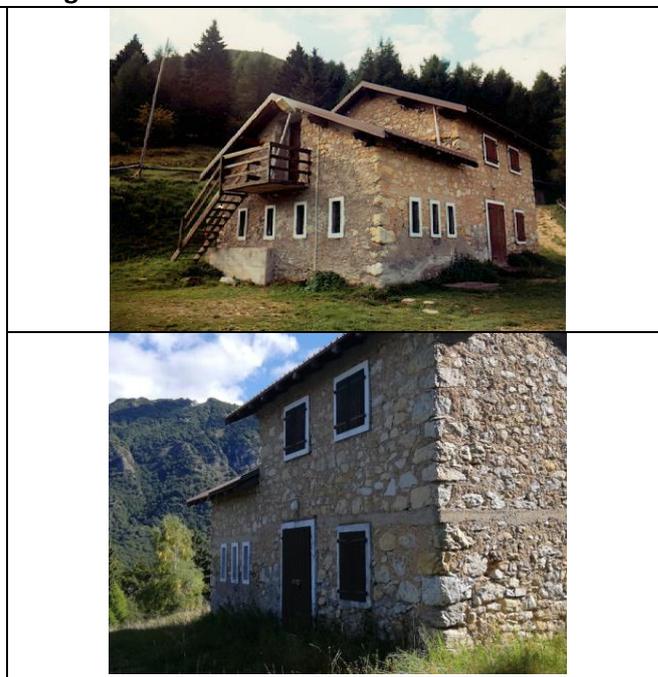
Fotografia edificio

1	Tipologia funzionale	Altro – Malga	Punti
2	Epoca di costruzione	Tra il 1860 e il 1939	6
3	Tipologia architettonica storica	Alta definizione	8
4	Permanenza dei caratteri formali tradizionali		
	- Volumetrici originali (superfettazioni, ampliamenti, sopraelevazioni)		2
	- Costruttivi (copertura, struttura, aperture, balconi, scale)		2
	- Complementari (manto di copertura, serramenti, abbaini, intonaci)		1
	- Decorativi (affreschi, cornicioni, modanature, bugnati, ecc.)		
	Totale punteggio		19
5	Degrado	Nulla	
6	Grado di utilizzo	Sottoutilizzato	
7	Spazi di pertinenza	Media qualità	
8	Vincoli Legislativi ---		
9	Categoria di intervento del PRG in vigore		R2
10	Vincoli: ---

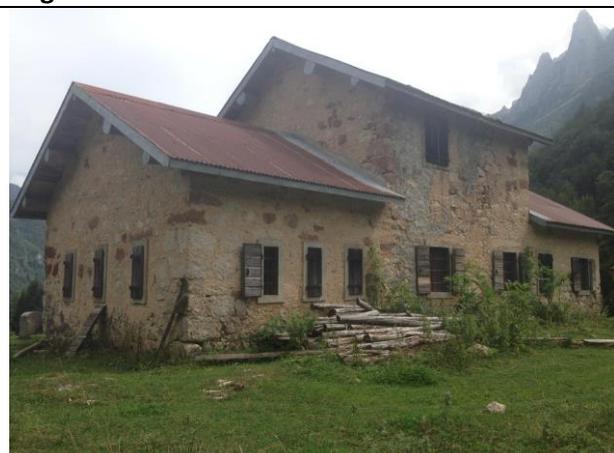
1	Tipologia funzionale	Altro – Malga	Punti
2	Epoca di costruzione	Anteriore al 1860	8
3	Tipologia architettonica storica	Alta definizione	8
4	Permanenza dei caratteri formali tradizionali - Volumetrici originali (superfetazioni, ampliamenti, sopraelevazioni) - Costruttivi (copertura, struttura, aperture, balconi, scale) - Complementari (manto di copertura, serramenti, abbaini, intonaci) - Decorativi (affreschi, cornicioni, modanature, bugnati, ecc.)		2 2 1
	Totale punteggio		21
5	Degrado	Medio	
6	Grado di utilizzo	Sottoutilizzato	
7	Spazi di pertinenza	Media qualità	
8	Vincoli Legislativi ---		
9	Categoria di intervento del PRG in vigore		R2
10	Vincoli: ---

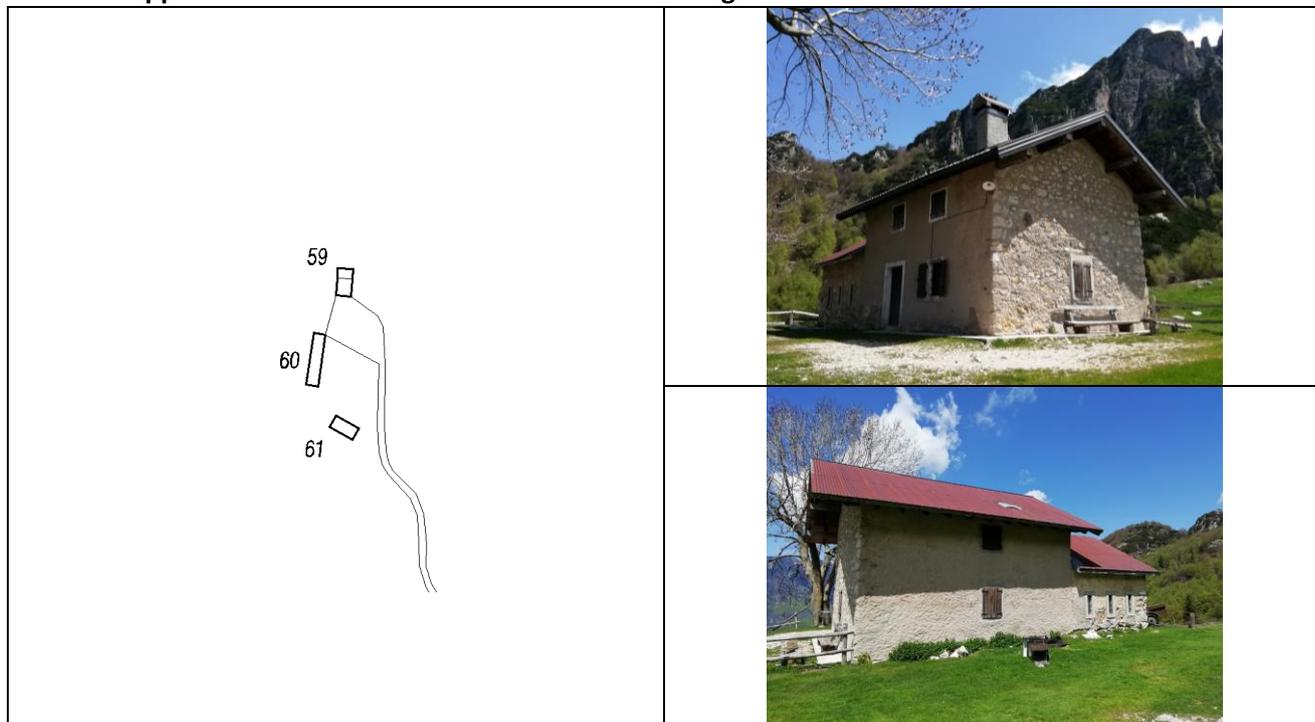
1	Tipologia funzionale	Altro – Malga	Punti
2	Epoca di costruzione	Tra il 1860 e il 1939	6
3	Tipologia architettonica storica	Alta definizione	8
4	Permanenza dei caratteri formali tradizionali		
	- Volumetrici originali (superfetazioni, ampliamenti, sopraelevazioni)		2
	- Costruttivi (copertura, struttura, aperture, balconi, scale)		2
	- Complementari (manto di copertura, serramenti, abbaini, intonaci)		1
	- Decorativi (affreschi, cornicioni, modanature, bugnati, ecc.)		
	Totale punteggio		19
5	Degrado	Nullo	
6	Grado di utilizzo	Utilizzato	
7	Spazi di pertinenza	Media qualità	
8	Vincoli Legislativi ---		
9	Categoria di intervento del PRG in vigore		R2
10	Vincoli: ---

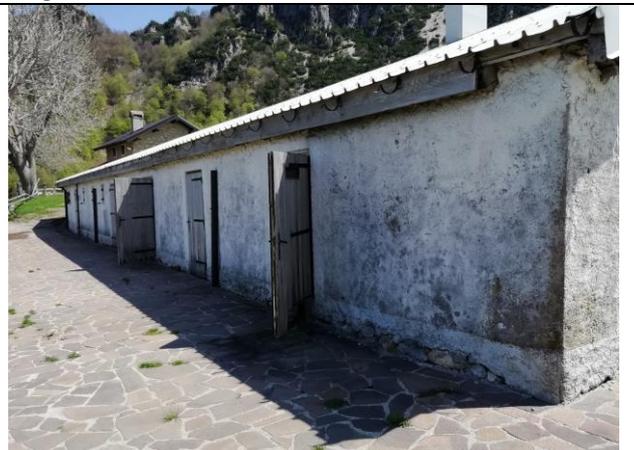
1	Tipologia funzionale	Edificio ad uso agricolo	Punti
2	Epoca di costruzione	Tra il 1860 e il 1939	6
3	Tipologia architettonica storica	Bassa definizione	4
4	Permanenza dei caratteri formali tradizionali - Volumetrici originali (superfettazioni, ampliamenti, sopraelevazioni) - Costruttivi (copertura, struttura, aperture, balconi, scale) - Complementari (manto di copertura, serramenti, abbaini, intonaci) - Decorativi (affreschi, cornicioni, modanature, bugnati, ecc.)		1 1 1
	Totale punteggio		13
5	Degrado	Nullo	
6	Grado di utilizzo	Utilizzato	
7	Spazi di pertinenza	Media qualità	
8	Vincoli Legislativi ---		
9	Categoria di intervento del PRG in vigore		R2
10	Vincoli: ---

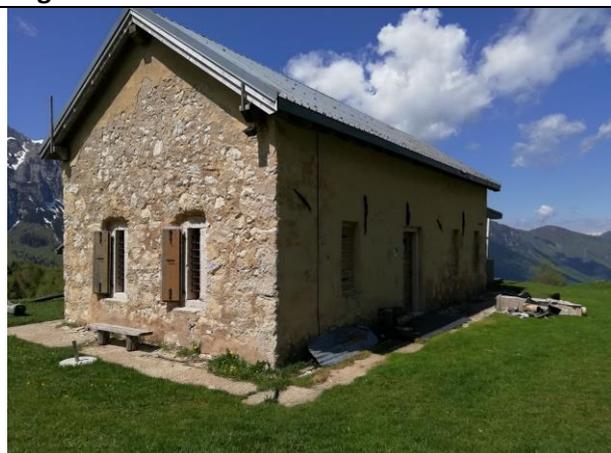
1	Tipologia funzionale	Altro – Casara	Punti
2	Epoca di costruzione	Tra il 1860 e il 1939	6
3	Tipologia architettonica storica	Alta definizione	8
4	Permanenza dei caratteri formali tradizionali		
	- Volumetrici originali (superfettazioni, ampliamenti, sopraelevazioni)		2
	- Costruttivi (copertura, struttura, aperture, balconi, scale)		2
	- Complementari (manto di copertura, serramenti, abbaini, intonaci)		1
	- Decorativi (affreschi, cornicioni, modanature, bugnati, ecc.)		
	Totale punteggio		19
5	Degrado	Nullo	
6	Grado di utilizzo	Sottoutilizzato	
7	Spazi di pertinenza	Media qualità	
8	Vincoli Legislativi ---		
9	Categoria di intervento del PRG in vigore		R2
10	Vincoli: ---

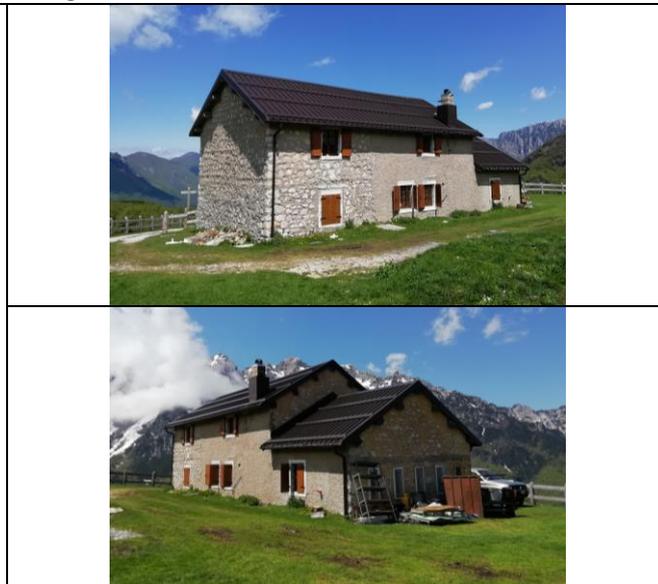
1	Tipologia funzionale	Altro – Malga	Punti
2	Epoca di costruzione	Anteriore al 1860	8
3	Tipologia architettonica storica	Alta definizione	8
4	Permanenza dei caratteri formali tradizionali		
	- Volumetrici originali (superfettazioni, ampliamenti, sopraelevazioni)		2
	- Costruttivi (copertura, struttura, aperture, balconi, scale)		2
	- Complementari (manto di copertura, serramenti, abbaini, intonaci)		1
	- Decorativi (affreschi, cornicioni, modanature, bugnati, ecc.)		
	Totale punteggio		21
5	Degrado	Nullo	
6	Grado di utilizzo	Utilizzato	
7	Spazi di pertinenza	Media qualità	
8	Vincoli Legislativi ---		
9	Categoria di intervento del PRG in vigore		R2
10	Vincoli: ---

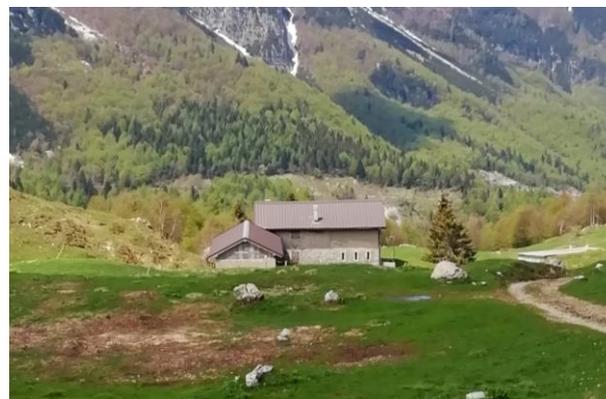
1	Tipologia funzionale	Altro – Malga	Punti
2	Epoca di costruzione	Anteriore al 1860	8
3	Tipologia architettonica storica	Media definizione	6
4	Permanenza dei caratteri formali tradizionali - Volumetrici originali (superfettazioni, ampliamenti, sopraelevazioni) - Costruttivi (copertura, struttura, aperture, balconi, scale) - Complementari (manto di copertura, serramenti, abbaini, intonaci) - Decorativi (affreschi, cornicioni, modanature, bugnati, ecc.)		1 2 1
	Totale punteggio		18
5	Degrado	Nulla	
6	Grado di utilizzo	Sottoutilizzato	
7	Spazi di pertinenza	Media qualità	
8	Vincoli Legislativi ---		
9	Categoria di intervento del PRG in vigore		R3
10	Vincoli: ---

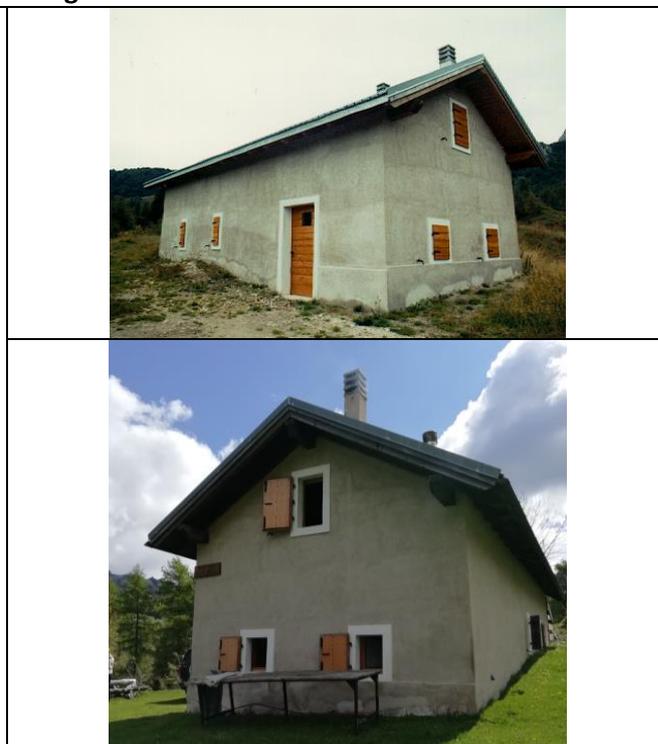
Fotografia edificio

1	Tipologia funzionale	Altro – Malga	Punti
2	Epoca di costruzione	Anteriore al 1860	8
3	Tipologia architettonica storica	Alta definizione	8
4	Permanenza dei caratteri formali tradizionali - Volumetrici originali (superfetazioni, ampliamenti, sopraelevazioni) - Costruttivi (copertura, struttura, aperture, balconi, scale) - Complementari (manto di copertura, serramenti, abbaini, intonaci) - Decorativi (affreschi, cornicioni, modanature, bugnati, ecc.)		2 2 1
	Totale punteggio		21
5	Degrado	Nullo	
6	Grado di utilizzo	Utilizzato	
7	Spazi di pertinenza	Alta qualità	
8	Vincoli Legislativi ---		
9	Categoria di intervento del PRG in vigore		R2
10	Vincoli: ---

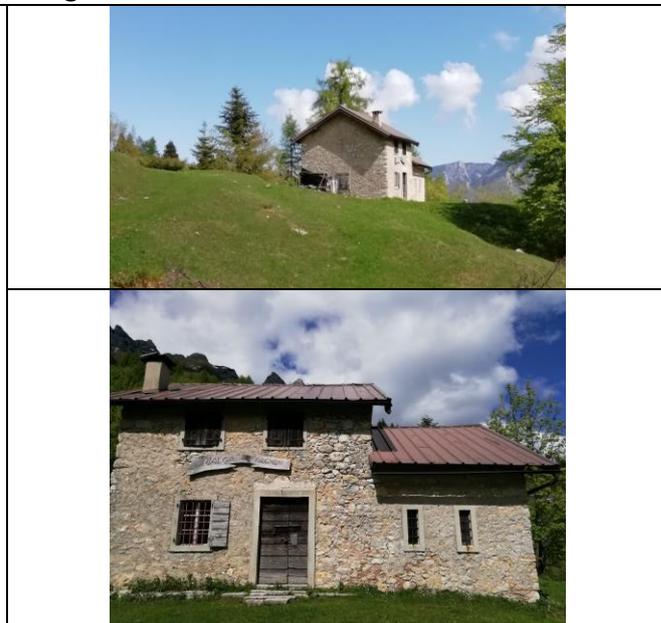
1	Tipologia funzionale	Altro – Malga	Punti
2	Epoca di costruzione	Anteriore al 1860	8
3	Tipologia architettonica storica	Alta definizione	8
4	Permanenza dei caratteri formali tradizionali - Volumetrici originali (superfetazioni, ampliamenti, sopraelevazioni) - Costruttivi (copertura, struttura, aperture, balconi, scale) - Complementari (manto di copertura, serramenti, abbaini, intonaci) - Decorativi (affreschi, cornicioni, modanature, bugnati, ecc.)		2 2 1
	Totale punteggio		21
5	Degrado	Medio	
6	Grado di utilizzo	Sottoutilizzato	
7	Spazi di pertinenza	Alta qualità	
8	Vincoli Legislativi ---		
9	Categoria di intervento del PRG in vigore		R2
10	Vincoli: ---
